SKOLEANKOMSTANALYSE

# HYLDGÅRDSSKOLEN

**Ikast-Brande**  
Kommune

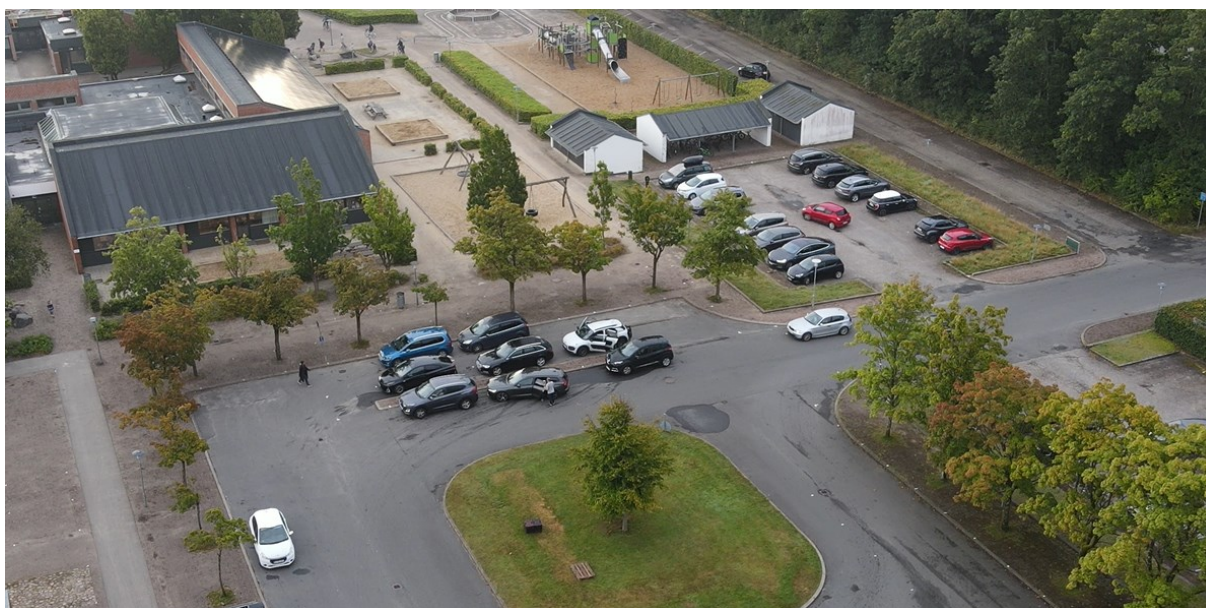
Der er 43 biler, der afsætter elever i afsætningslommen eller ved kantsten, mens de øvrige 49 benytter de afmærkede parkeringsbåse til afsætning. Parkeringsbåsene benyttes som oftest, hvor forældre følger deres børn ind, mens afsætningslommen primært benyttes til afsætning. Det medfører, at trafikken omkring afsætningsarealet forløber meget glidende, og selvom lommen flere gange op til ringetid fremstår fuld, blokeres lommen sjældent, jf. figur 5.

Figur 5 Afsætningszonen fremstår fuld, men grundet kortvarige afsætninger forløber afviklingen glidende.

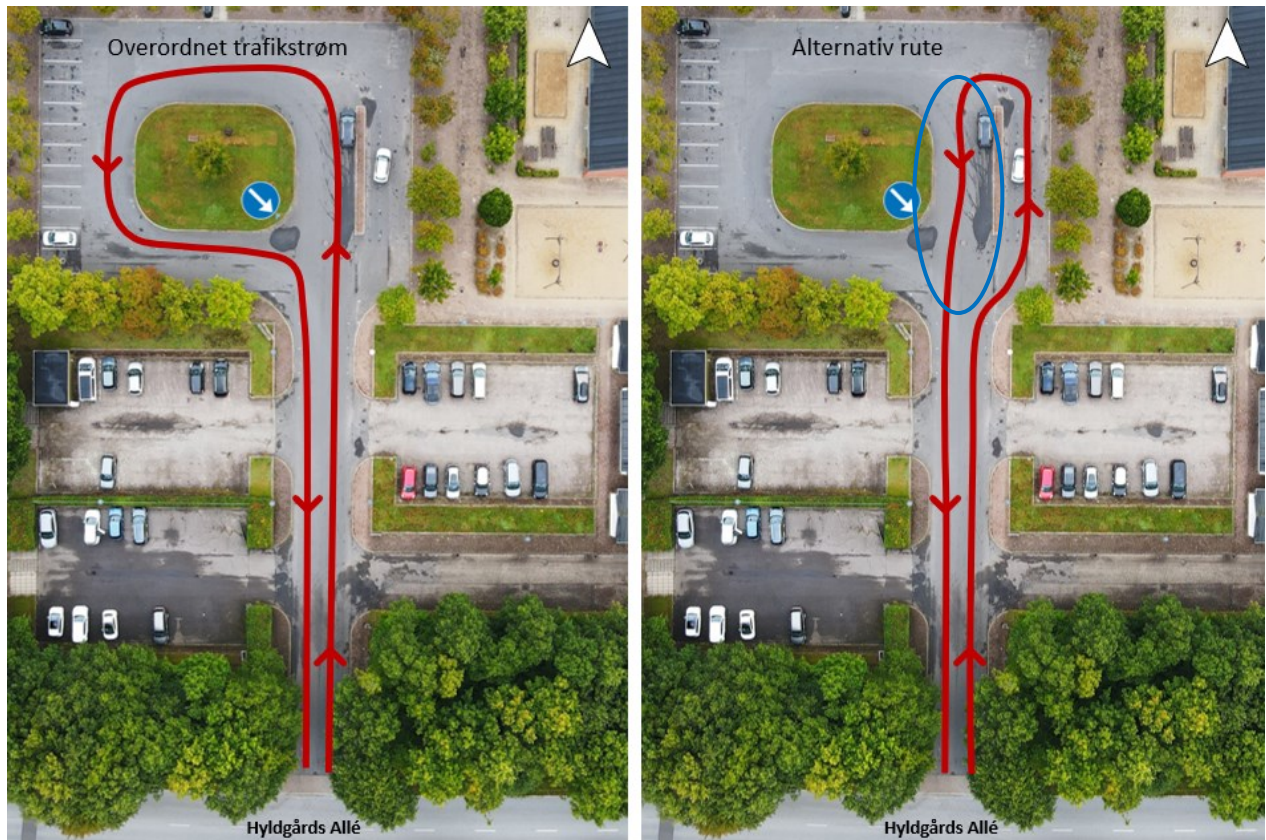
Hoveddelen af bilisternes kører cirkulerer omkring den græsbelagte '*midterø*', som skiltet foreskriver, hvilket fremgår af figur 7. Derudover er der også flere bilister, der cirkulerer omkring hellen ved afsætningslommen, jf. figur 7. Skiltet er ikke synligt for de trafikanter, der kommer fra lommen. Kørebanearealet mellem midterøen og hellen er for smalt til både afsætning og dobbeltrettet kørsel, hvorfor det må betragtes som uhensigtsmæssigt.

Figur 7 Skitsering af overordnet trafikstrøm på den sydvestlige del af parkeringspladsen til venstre, samt markering af alternativ rute, som enkelte køretøjer benytter. Den blå cirkel markerer, hvor der kan skabes en flaskehals, grundet vejbredde og afsætning langs kantsten.

- Kørselsretningen omkring midterøen skal tydeliggøres evt. ved opsætning af en D15,3 tavle mere, som er synlig for de trafikanter, der kommer fra lommen.

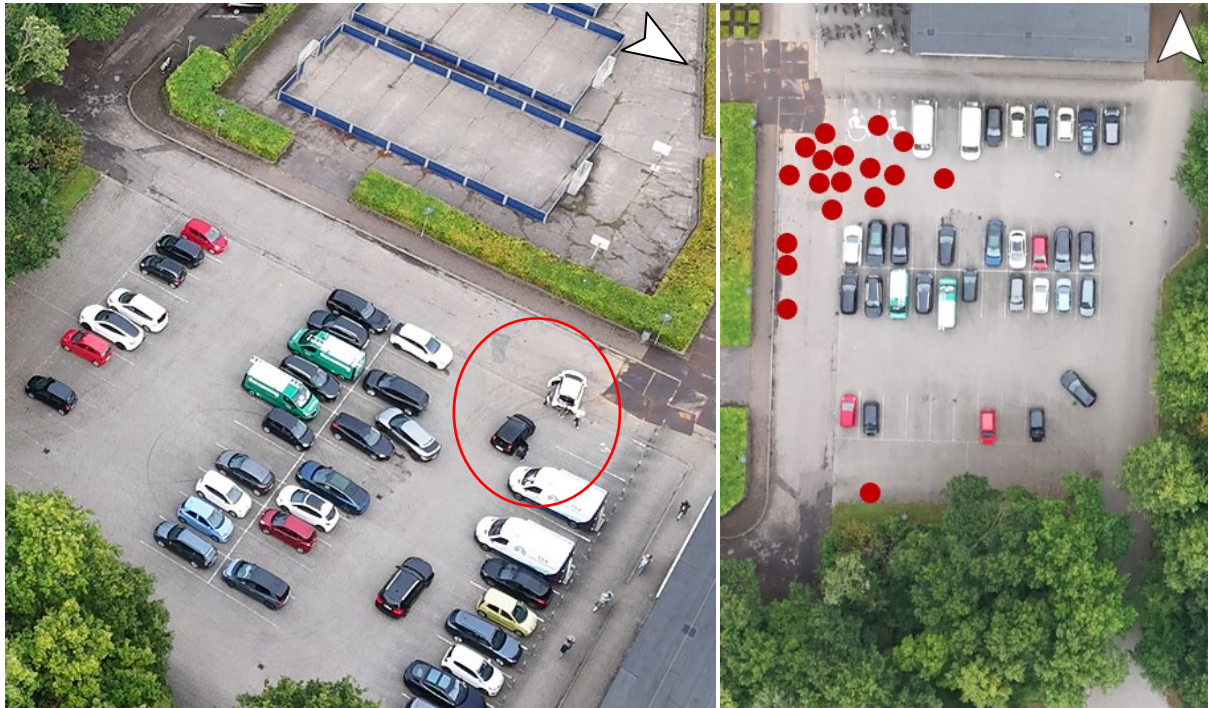
Derudover er der i alt 36 bilister, der afsætter elever på ankomstareal, hvoraf over halvdelen af afsætningerne sker uden for de afmærkede parkeringsbåse eller i handicapbåsene. Figur 8 viser, at hoveddelen af afsætningerne sker på arealet omkring de to handicappladser, som også er tættest på skolens indgang. Afsætning i dette område er uhensigtsmæssigt, da den overvejende fodgængerstrøm passerer dette område. Standsede biler blokerer desuden for en smidig trafikafvikling. Et eksempel herpå fremgår af figur 9, sammen med en skitsering af, hvor afsætningerne foregår. Alle afsætningerne, der sker på kørebanen, er meget kortvarige.

Figur 9 Til venstre ses et eksempel på at to afsætninger blokerer for både en ligeudkørende og en bakkende bil. Til højre er alle afsætningerne uden for båsene markeret med røde cirkler.

- Det anbefales at minde forældrene om, at de skal bruge parkeringsbåsene til afsætning, hvis de bruger denne del af parkeringsarealet i stedet for at afsætte deres børn i handicappåsene eller på kørebanearealet.

- Alternativt skal indretningen af det sydøstlige ankomstareal tilpasses den observerede adfærd. Her er der mulighed for at nedlægge den nordligste række parkeringsbåse og etablere en afsætningslomme i stedet for. Der er restkapacitet på skolens øvrige parkeringspladser til at håndtere den reducerede mængde parkeringsbåse.

- Alternativt skal der indføres tidsbegrænset parkering i den nordligste række parkeringsbåse for at gøre mere plads til de biler, der afsætter elever.

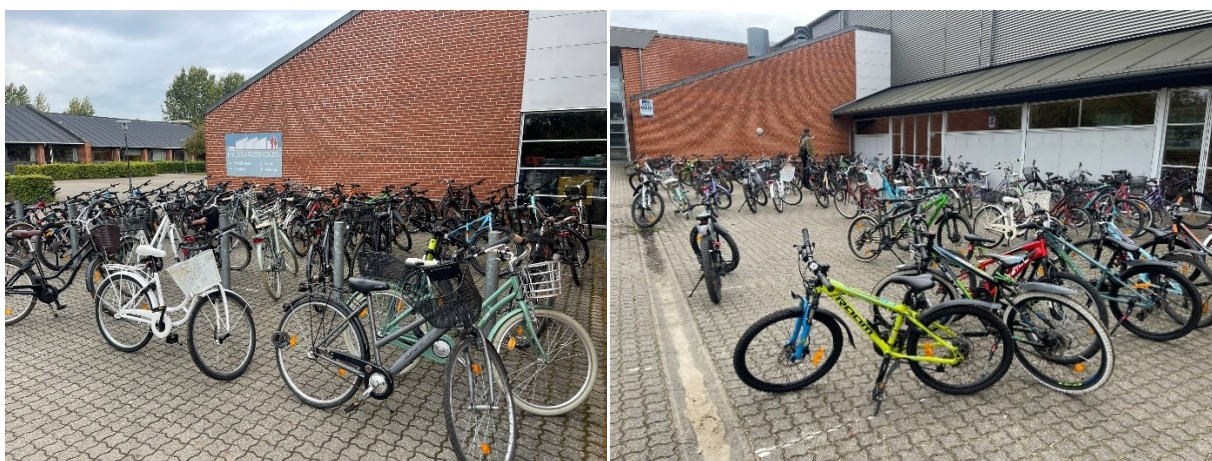
Kapaciteten er opbrugt ved cykelparkeringsarealet sydøst for skolen, jf. figur 14. Der er registreret i alt 133 henstillede cykler, og det er den mest benyttede cykelparkering på skolen. Manglende stativer gør henstillingen af cykler uorganiseret og medfører, at nogle af de inderste cykler spærres inde. Tydeligere markerede rækker eller opstilling af stativer vil forbedre forholdene.

Figur 14 Cykelparkering sydøst for Hyldgårdsskolen.

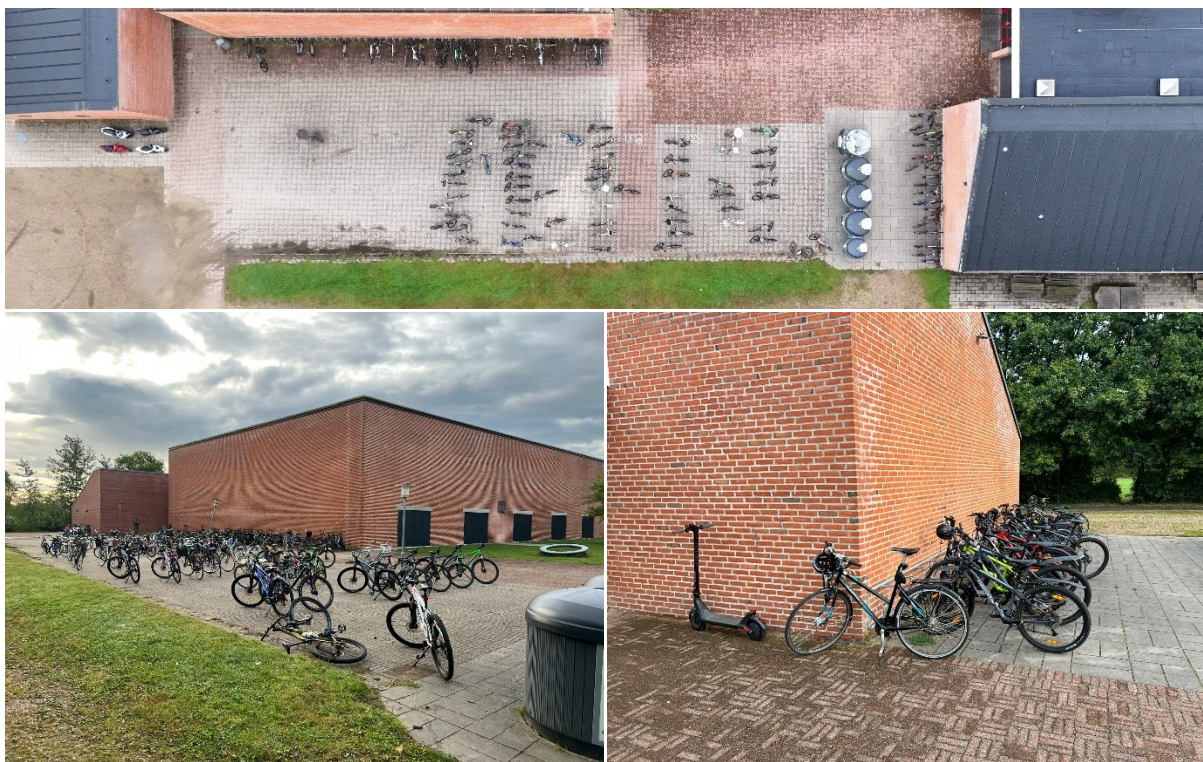
Ved cykelparkeringen nordvest for skolen holder der 100 cykler, 5 knallerter og 12 løbehjul jf. figur 15. Kapaciteten i cykelstativerne er brugt op, og hoveddelen af cyklerne er derfor parkeret på det store åbne areal til cykler. Flere af cyklerne er væltet, da der ikke er cykelstativer. Der kan således skabes endnu bedre forhold for de elever, der vælger at cykle i skole ved at opsætte stativer på arealet.

Figur 15 Cykelparkering nordøst for skolen efter ringetid.

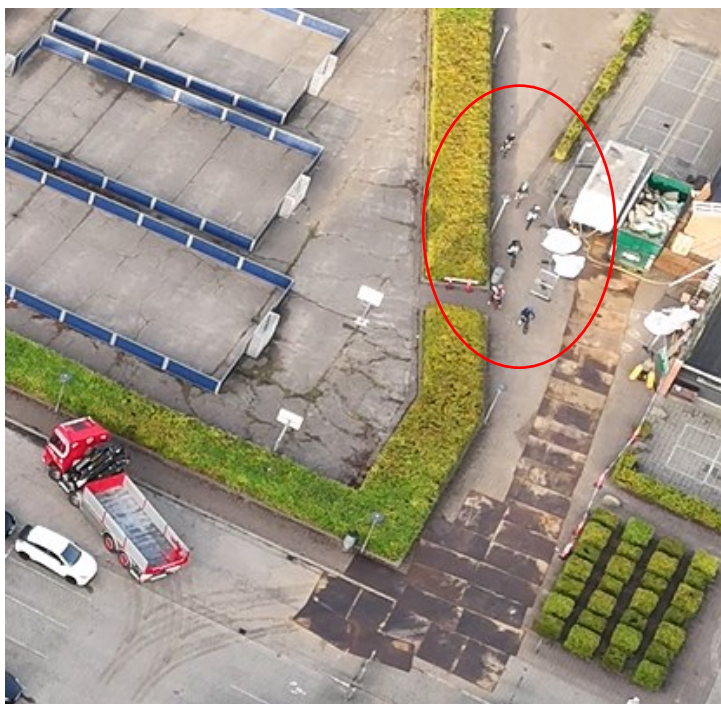
På observationstidspunktet var der igangværende renoveringsarbejde på skolen, hvilket fremgår af figur 19 og figur 20. Det betyder, at strækningens bredde er væsentligt mindre end normalt, hvilket skaber en midlertidig flaskehals, da der kun er plads til en cyklist ad gangen, jf. figur 19.

Figur 19 Midlertidig flaskehals omkring det afspærrede område.

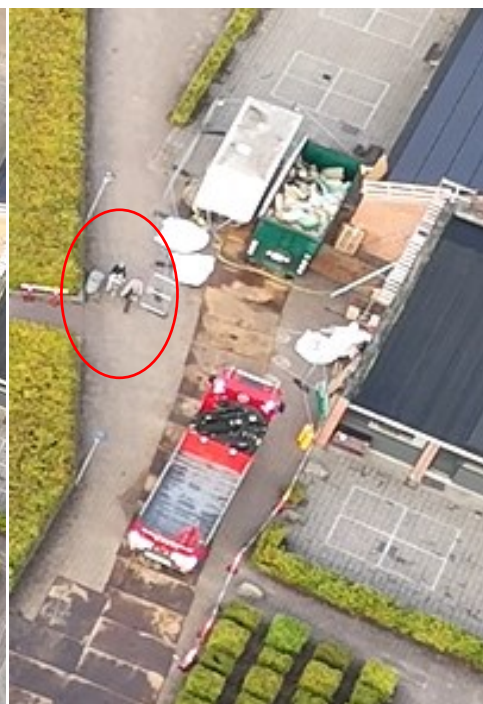
Lastbilen, der fremgår af figuren, bakkede ud på parkeringsarealet i netop de minutter, hvor der var allerflest bløde trafikanter på arealet, hvilket er særdeles u hensigtsmæssigt. Generelt bør håndværkere og tilsvarende, der manøvrerer med store køretøjer undgå dette, samtidig med at der færdes børn på området.

Figur 20 Lastbil bakker ud foran to cyklister.

- Det anbefales at kommunikere overfor håndværkere mm., der arbejder omkring skolen, at de ikke skal krydse ind over de bløde trafikanter arealer omkring ringetid.

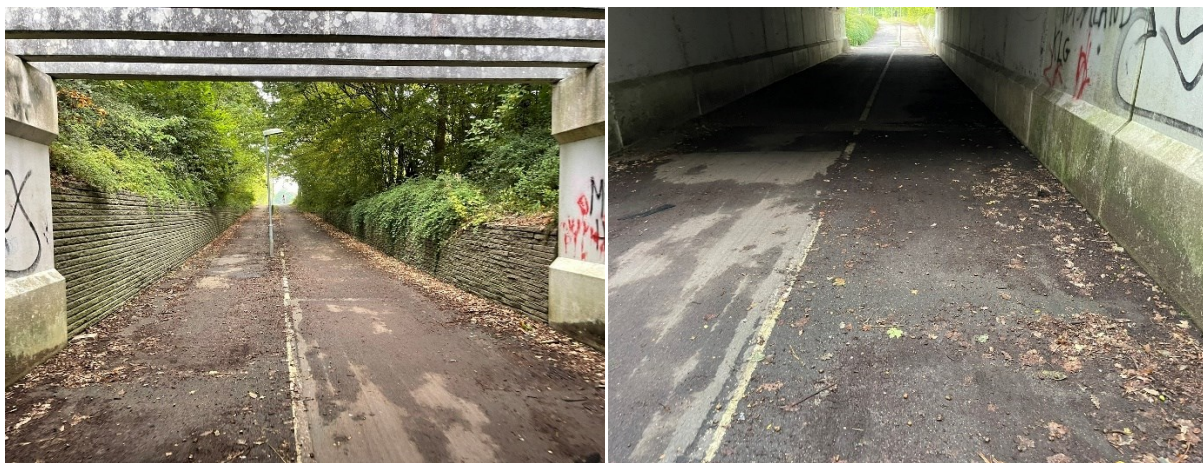
Under besigtigelsen fremstod stitunnellen mørk med en del jord og blade på asfalten jf. figur 21. Det kan virke utrygt og usikkert for eleverne at cykle gennem stitunnellen i mørke, våde og glatte perioder.

Figur 21 Billeder af stitunnellen.

- Der kan med fordel ændres på afmærkningen og optegne dedikerede fodgænger-ruter, så eleverne ikke krydser på tværs parkeringspladsen.
- 3. Stitunnellen fremstår mørk, mens nedfaldne blade mm. kan gøre det glat og utrygt at bruge den i mørke og våde perioder.
  - Frekvensen af vedligehold som fejning kan øges. Dertil kan der opsættes lys i vinter-perioderne for at øge trygheden for fodgængerne og cyklisterne.
- 4. Adgang til skolen fra den østlige stiforbindelse kan blive bløde og besværlig at bruge i våde perioder
  - Smutveje igennem træækken langs stien kan asfalteres eller udføres med fliser.

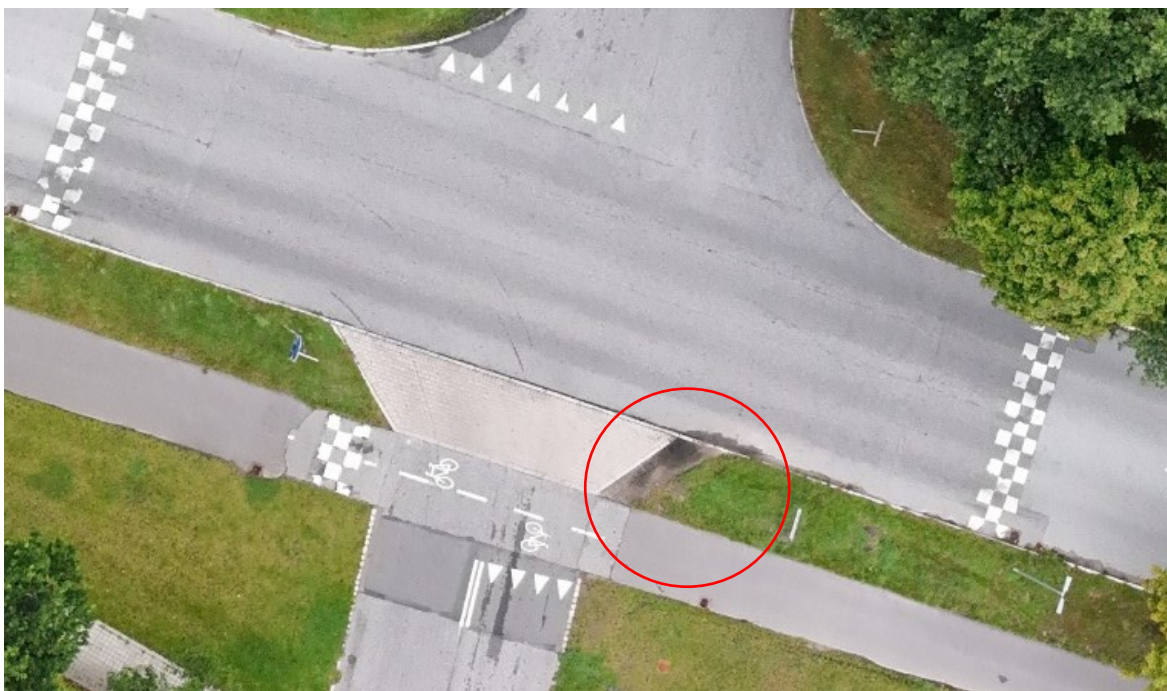
De cyklister, der svinger til højre mod Grundtvigsvej, cykler ud i græsset for at foretage svingmanøveren, jf. figur 25. Her er der lavet græsarmering til køretøjerne, som cyklisterne også kan cykle på, men her er små niveauforskelle mellem græsarmering, græs, cykelsti og kørebane. Enkelte cyklister laver derfor nogle større sving ud på kørebanen for at undgå at skulle krydse over arealet.

Figur 25 Markering af areal, som højresvingende cyklister kører over grundet for skarp vinkel.

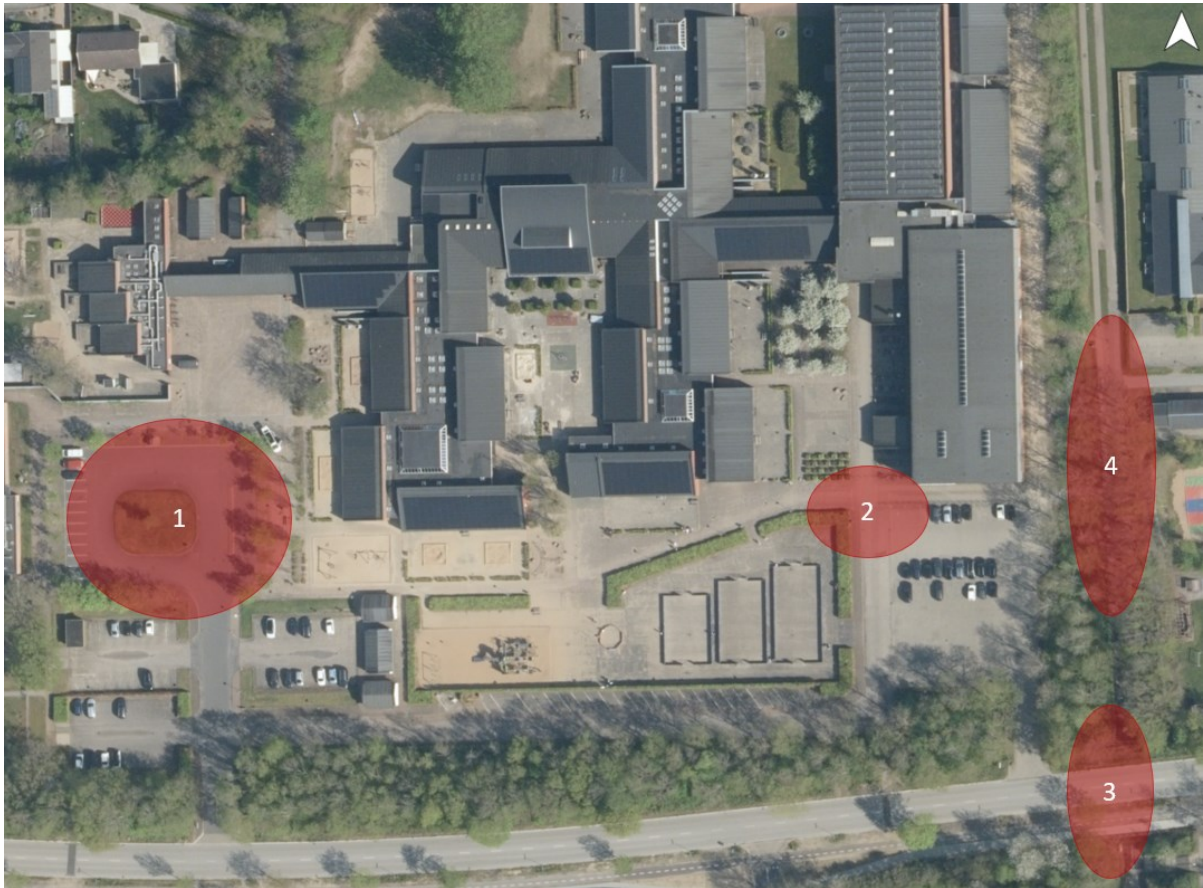
Der er ikke observeret situationer, der er direkte trafikfarlige, mens der dog er observeret enkelte lokaliteter, hvor der kan opstå u hensigtsmæssige situationer. Lokaliteterne er markerede på figur 29 og nummereret i tilfældig rækkefølge.

Figur 29 Skitsering af lokaliteter, der kan give anledning til uhensigtsmæssige situationer.

1. Uklar funktion af lommen, da der er et busstoppested, skiltet handicapparkering og ingen afmærkning. I praksis bruges lommen til afsætning og bliver ikke brugt af busser.

2. Store fodgænger- og cykelstrømme mødes i dette centrale punkt, hvor trafikken kommer fra fire retninger. Det findes uhensigtsmæssigt, at punktet belastes yderligere omkring ringetid af bakkende lastbiler og afsætninger.

- Adfærden omkring lommen kan ensrettes ved at tydeliggøre, at det er et areal til kys- og-kør. Busstoppestedet fjernes, da det ikke er i brug, og handicapparkeringspladsen flyttes længere vestpå. Der optegnes afmærkning på arealet for at tydeliggøre over for bilisterne, hvor de må standse på begge sider af hellen.
