SKOLEANKOMSTANALYSE

# HYLDGÅRDSSKOLEN

**Ikast-Brande**  
Kommune

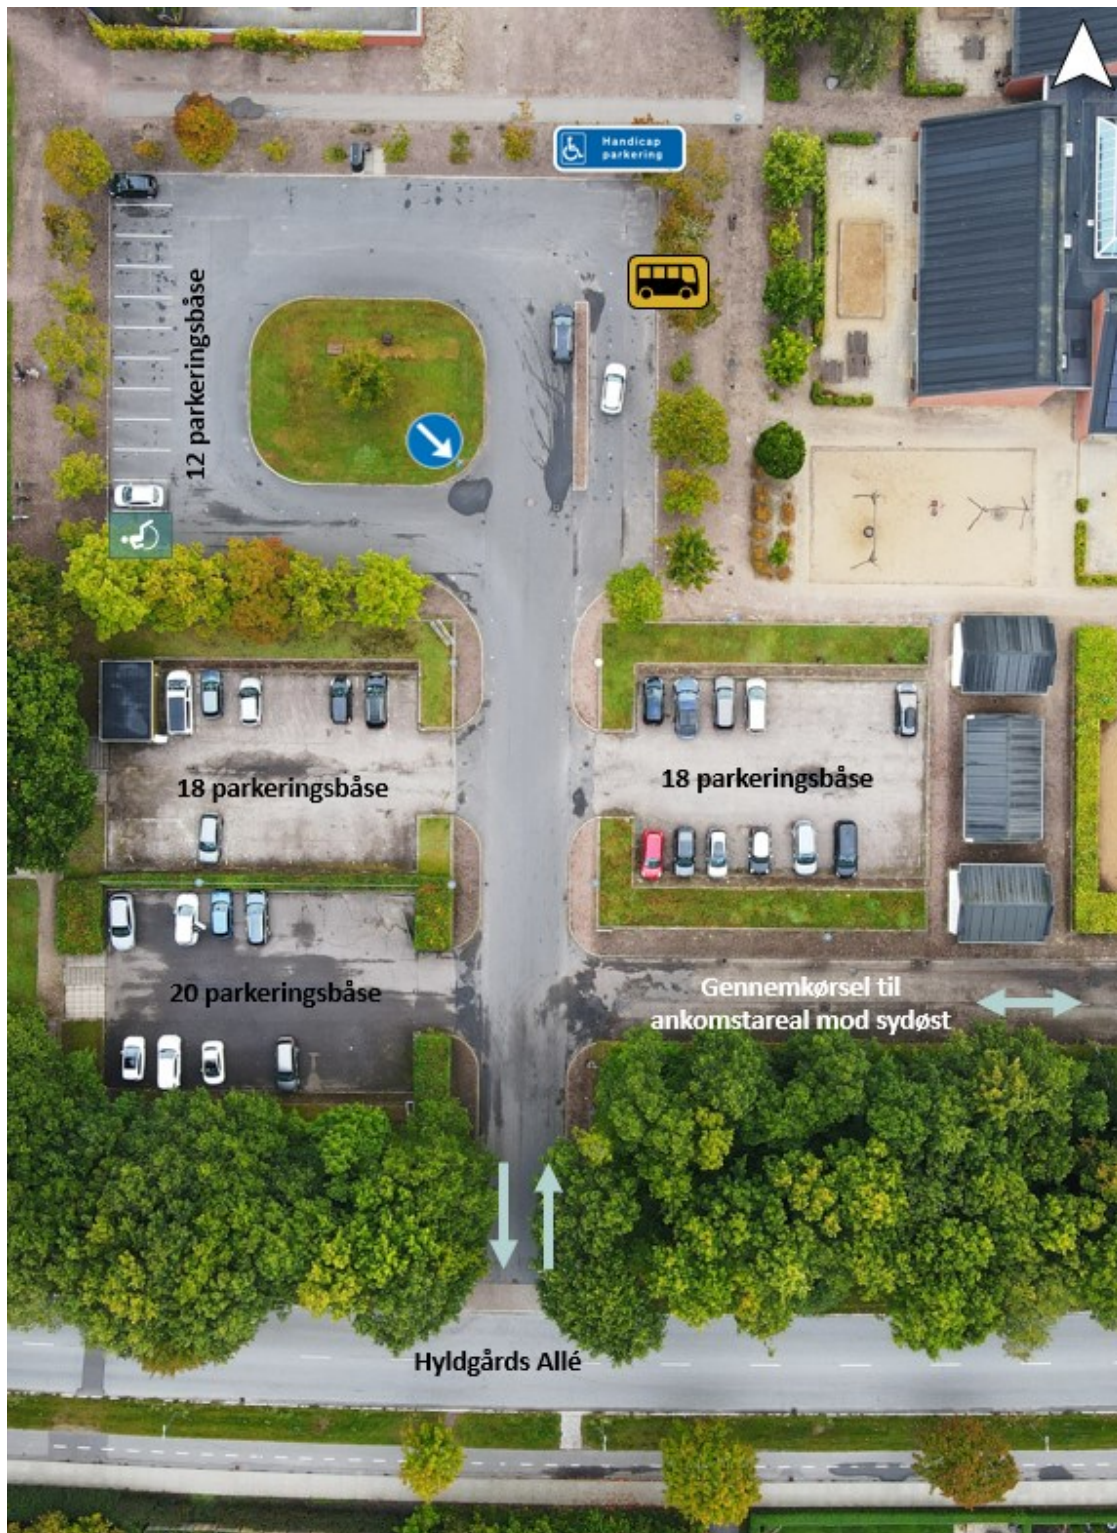
Figur 4 Overblik over ankomstarealet sydvest for Hyldgårdsskolen.

Der er opsat en E31-tavle (busholdeplads) på parkeringsarealet, og det er af Ikast-Brande Kommune oplyst, at stoppestedet ikke anvendes mere. Arealet omkring busholdepladsen benyttes i stedet for til af- og påsætning, mens dette er dog ikke skiltet eller afmærket. Der er én afmærket handicappås på ankomstarealet, hvortil der er opsat et skilt med handicapparkering uden afmærkning mod nord.

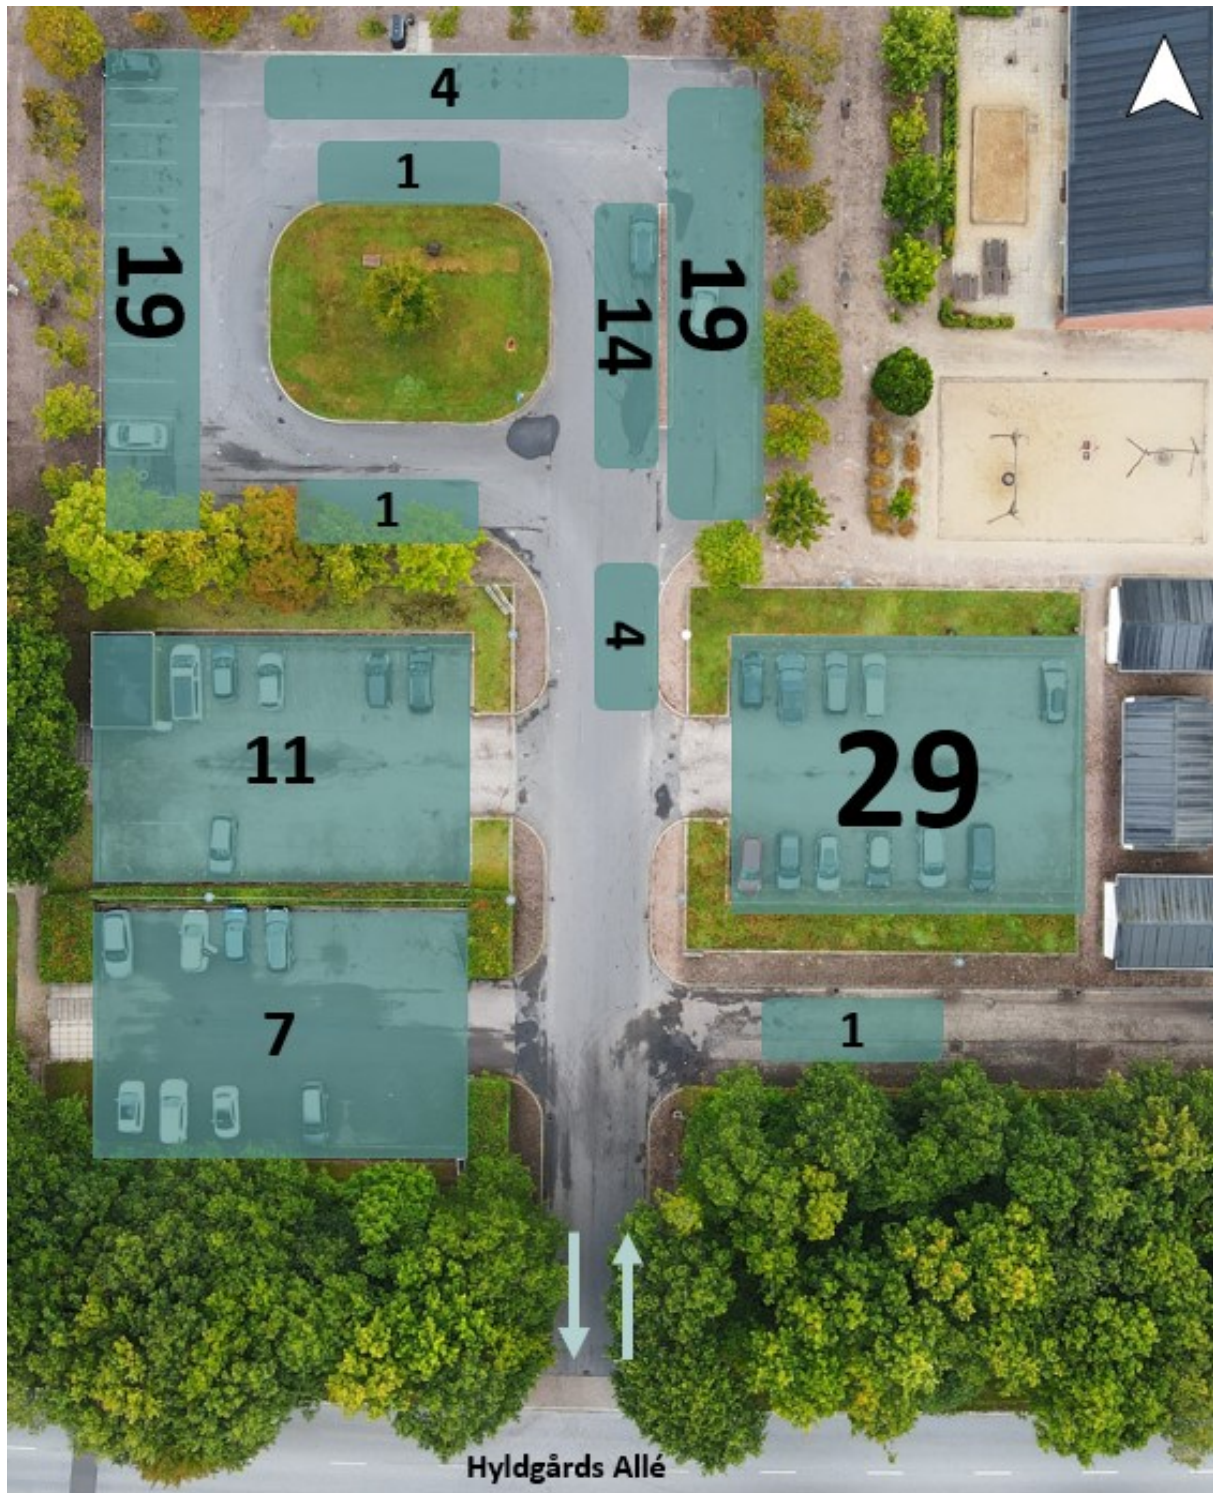
Figur 6 viser et overblik over antal biler, der har afsat eller parkeret i de markerede områder under besigtigelsen. Hoveddelen af alle bilerne benytter afsætningsarealet omkring busstoppestedet og parkeringspladsen på den sydøstlige del af ankomstarealet. Enkelte biler afsætter elever på kørebanelen ved kantstenene, hvor kørebanearealet er bredt nok til, at dette kan ske uden væsentlig gene for den øvrige trafik.

Figur 6 Overblik over antal køretøjer, der har afsat eller parkeret i de markerede felter under besigtigelsen.

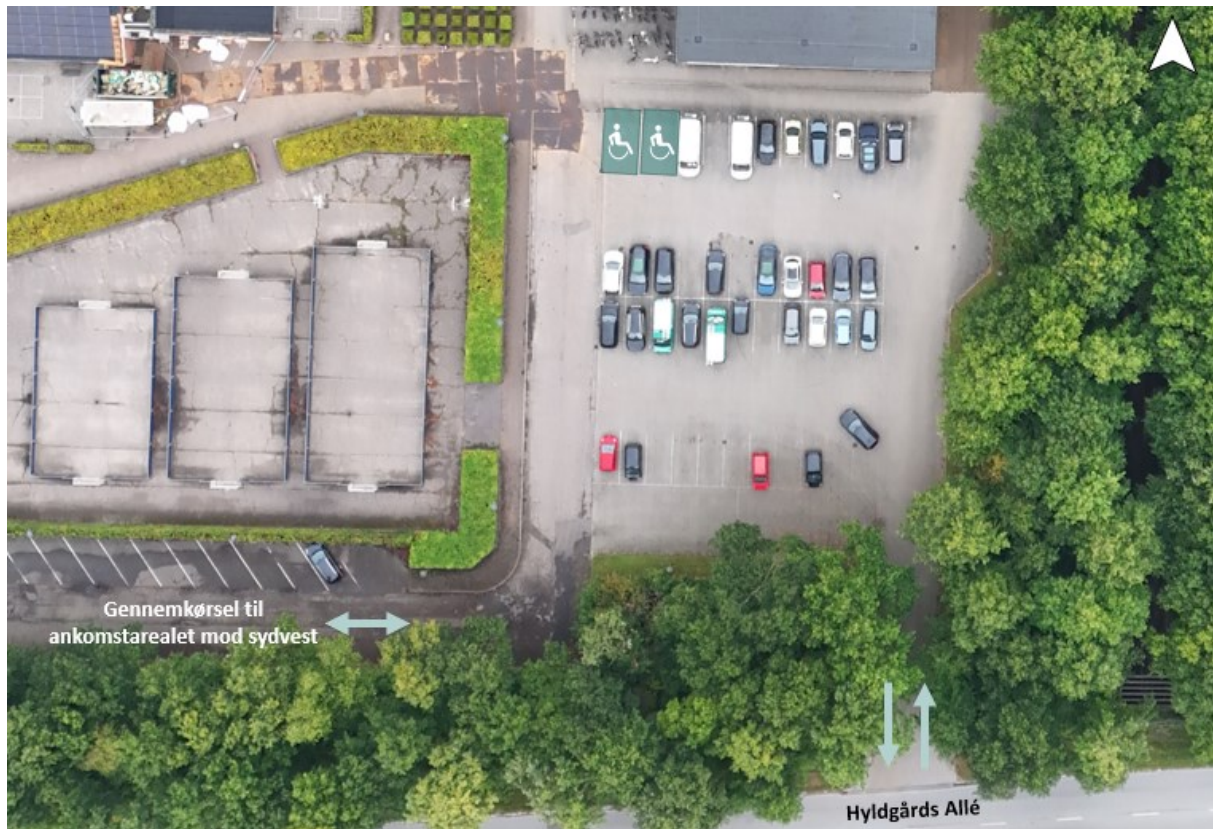
Figur 8 Overblik over det sydøstlige ankomstareal.

Efter ringetid er der i alt 31 køretøjer, der bruger parkeringspladsen til langtidsparkering, hvilket svarer til en belægningsprocent på 74 %. Derudover holder der én bil på skråparkeringspladsen. Der er således restkapacitet på parkeringsarealet, og på almindelige skoledage er der flere pladser, end der er behov for, da skråparkeringspladsen kan benyttes i spidsperioder.

Derudover er der i alt 36 bilister, der afsætter elever på ankomstareal, hvoraf over halvdelen af afsætningerne sker uden for de afmærkede parkeringsbåse eller i handicapbåsene. Figur 8 viser, at hoveddelen af afsætningerne sker på arealet omkring de to handicappladser, som også er tættest på skolens indgang. Afsætning i dette område er uhensigtsmæssigt, da den overvejende fodgængerstrøm passerer dette område. Standsede biler blokerer desuden for en smidig trafikafvikling. Et eksempel herpå fremgår af figur 9, sammen med en skitsering af, hvor afsætningerne foregår. Alle afsætningerne, der sker på kørebanen, er meget kortvarige.

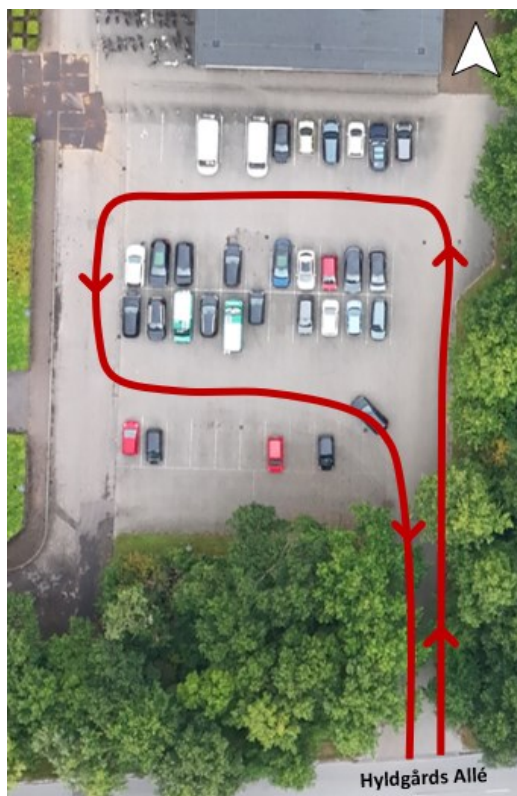
Hoveddelen af køretøjerne cirkulerer på pladsen, som om den var ensrettet mod uret, som vist på figur 10. Trafikken på parkeringsarealet fremstår flydende og strømmene er hensigtsmæssige.

Figur 10 Overordnet trafikstrøm på ankomstarealet.

Blandt de biler, der benyttede parkeringsbåsene i den sydligste parkeringsrække, kørte flere igennem p-båsen i stedet for at bakke. Det vurderes ikke kritisk for trafiksikkerheden, da der ikke er nogen bløde trafikanter omkring parkeringsbåsene.

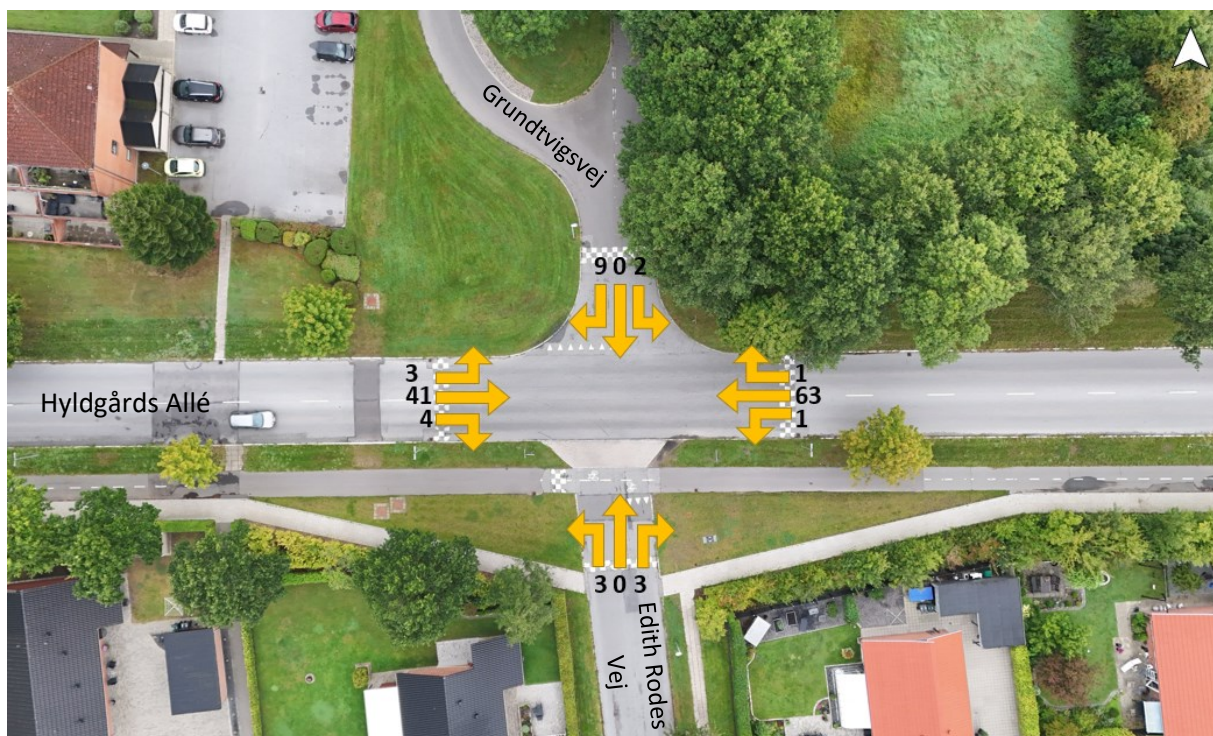
Figur 11 Overblik over trafikstrømme i det firbenede kryds Hyldgårds Allé/Edith Rodes Vej/Grundtvigsvej.

Der er ingen trafikafviklingsmæssige udfordringer i krydset. Hastigheden på strækningen virker dog højere end de tilladte 50 km/t. Dette bekræftes af en trafiktælling fra iMastra fra 2025, hvor gennemsnitshastigheden er målt til 52,6 km/t og 85 % - fraktilen er registreret til 59,4 km/t omkring 100 meter vest for krydset. Bilisterne vurderes dog til at reducere hastigheden lidt ved den hævede flade.

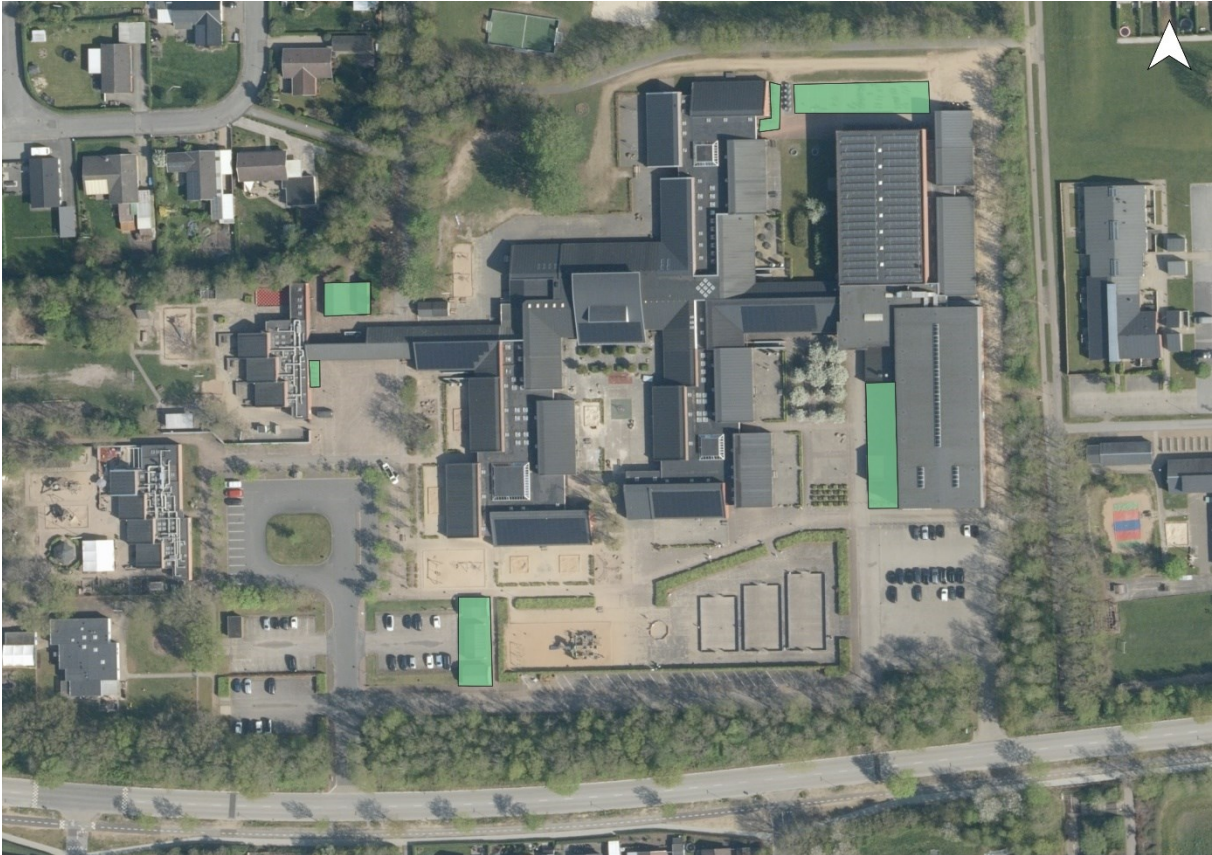
Der er både cykelstativer og overdækket cykelparkering omkring skolen, hvor cykelparkeringens placering er markeret på figur 13. Cykelparkeringen bærer præg af, at cyklen er et foretrukket transportmiddel til skole. Belægningsprocenten er derfor høj, især mod sydøst og nordvest, og der mangler generelt cykelstativer. Det medfører, at cykelparkeringsarealerne er overbelagte, hvorfor der henstilles cykler uden for cykelstativerne.

Figur 13 Overblik over cykelparkering omkring Hyldgårdsskolen.

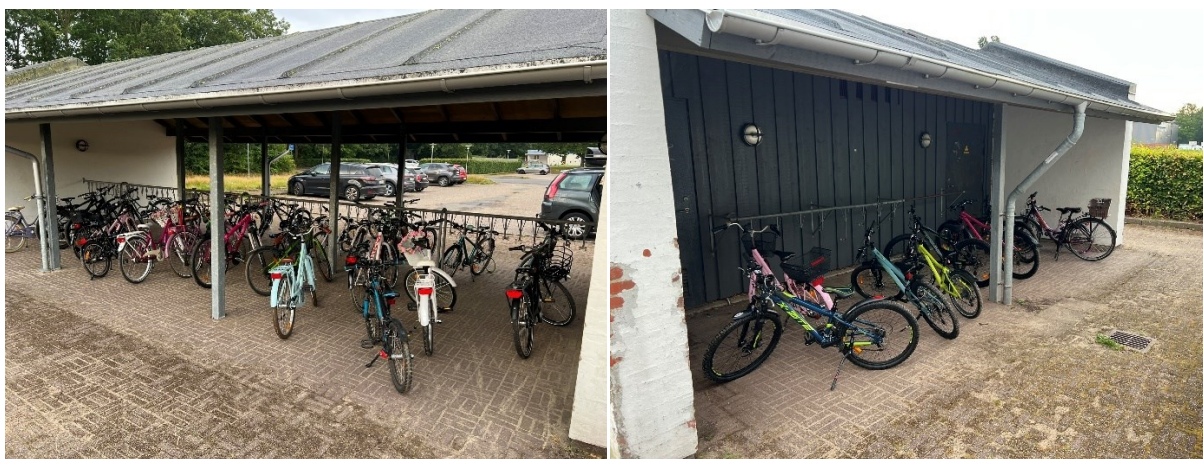
I cykelskurene ifm. ankomstareale sydvest for skolen er der registreret 36 cykler. Her er der stadig frie pladser jf. figur 16, og belægningsprocenten vurderes at være omkring 70 %.

Figur 16 Cykelparkering sydvest for skolen efter ringetid.

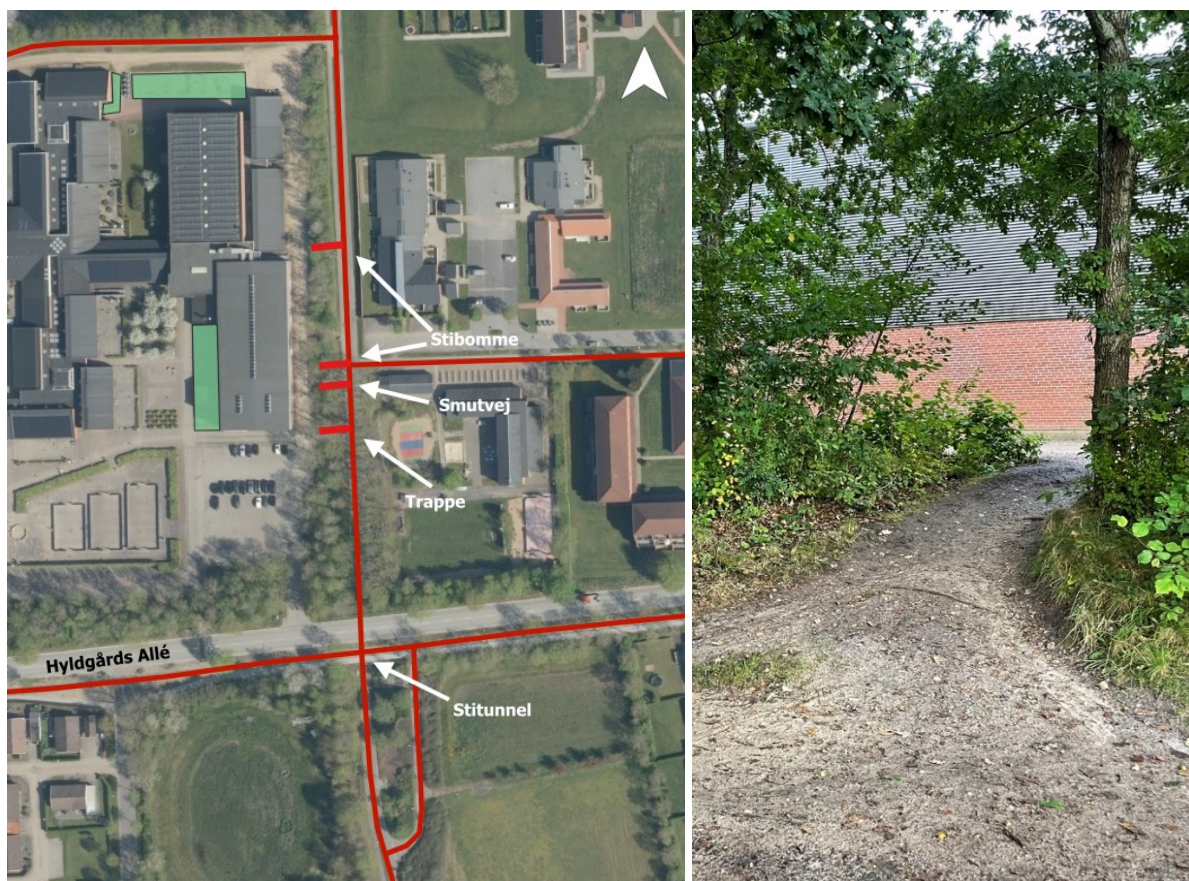
På grund af terrænforskelle fra stien til skolen er den sydligste stitilslutning til skolen udformet med trapper. Cyklende elever fortsætter nogle få meter længere mod nord for at komme ind på skolens område. Der er med tiden opstået en smutvej/trampesti, som bruges af cyklisterne. Under besigtigelsen var der tørt, og eleverne kunne bruge smutvejen, mens det i våde perioder kan blive svært at cykle via smutvejen til skolens areal. Tunnellen bruges med andre ord flittigt af de cyklende elever, selvom den kan fremstå som en lille omvej for de elever, der kommer fra den dobbeltrettede cykelsti ved Hyldgårds Allé.

Figur 22 Forbindelser mellem stisystemet og skolen. Til højre ses smutvejen.

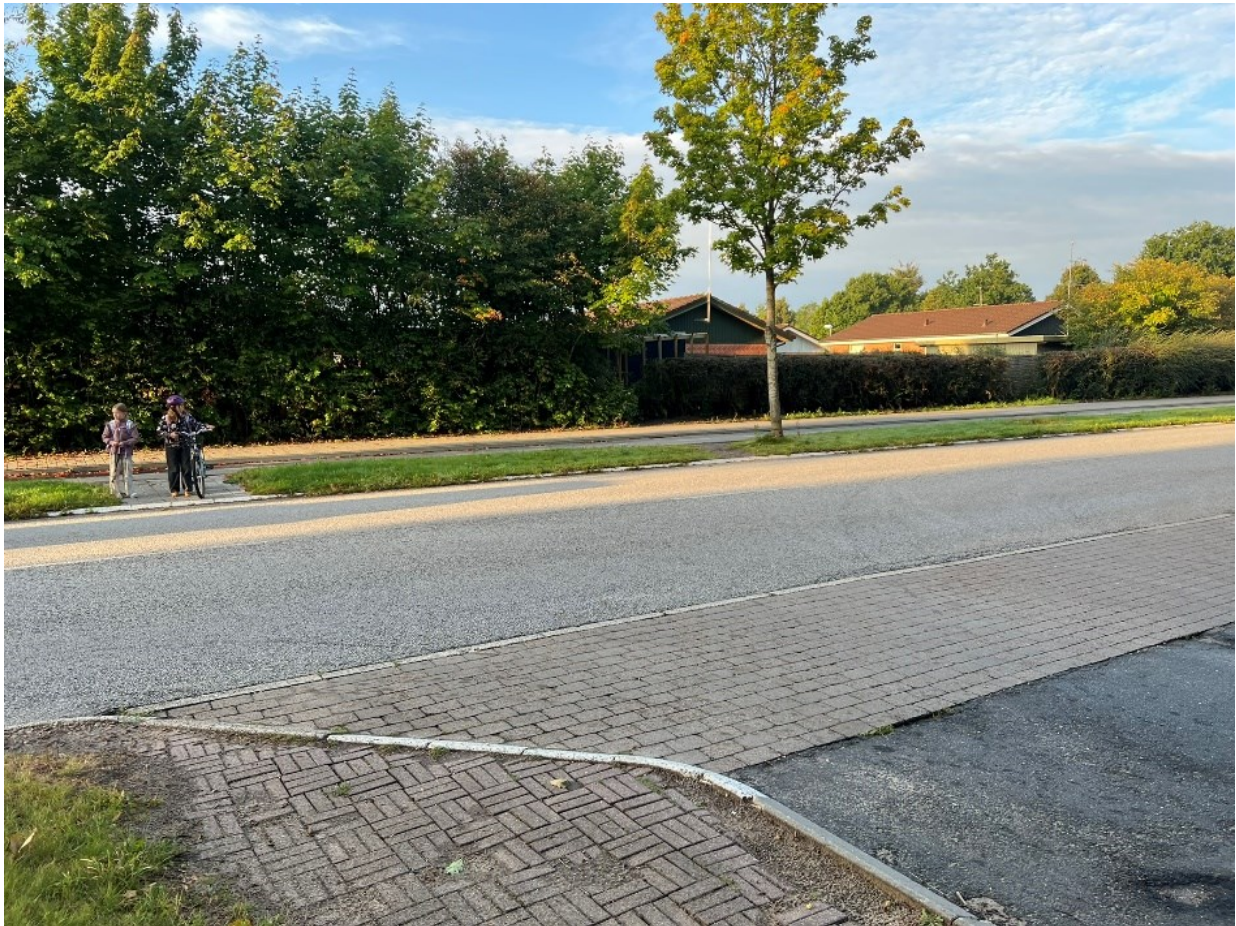
Kun 7 elever og forældre fravalgte tunnellen og krydsede i stedet Hyldgårds Allé, hvorefter de cykler over parkeringspladsen. Eleverne er generelt opmærksomme, når de krydser vejen, og der er ikke observeret u hensigtsmæssig adfærd blandt cyklisterne.

Figur 23 Krydsnings af Hyldgårds Allé overfor den sydvestlige adgang, der udelukkende bliver brugt af enkelte cyklister.

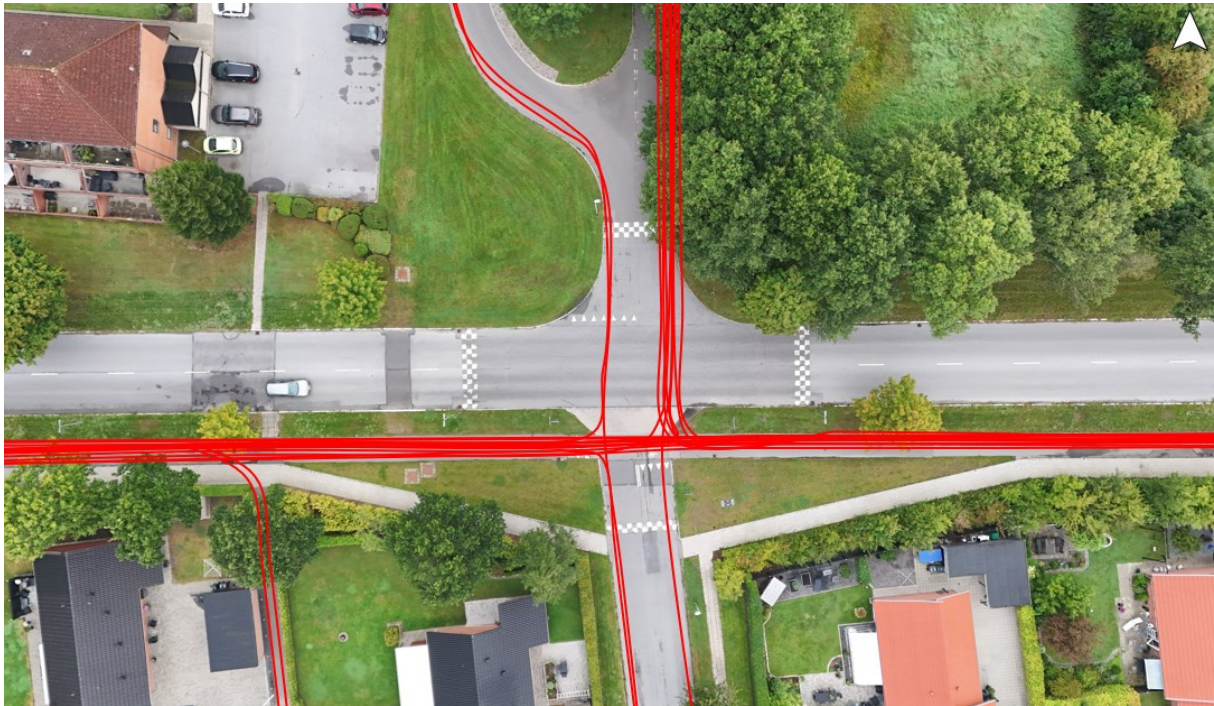
Der er i alt registreret 29 cyklister i det vigepligtsregulerede kryds. Cyklisternes ruter fremgår af figur 24. Cyklisterne holder sig generelt i højre side af vejen og orienterer sig, før de krydser vejen. Nogle cyklister cykler to og to og benytter derfor den modsatrettede bane. Der er få modkørende, hvorfor det umiddelbart ikke fører til konflikter.

Den primære strøm af cykeltrafik kommer fra den østlige side af den dobbeltrettede cykelsti og kører lige gennem krydset. Derudover er der også en signifikant strøm, der kommer fra øst og cykler mod nord ad Grundtvigsvej, hvormed de skal krydse Hyldgårds Allé. Det er i høj grad de ældre elever, der foretager svinget, da de kører via Grundtvigsvej til cykelstaterne nord for skolen.

Figur 24 Overblik over cyklisterne ruter gennem det firbenede kryds ved Hyldgårds Allé/Edith Rodes Vej/Grundtvigsvej.

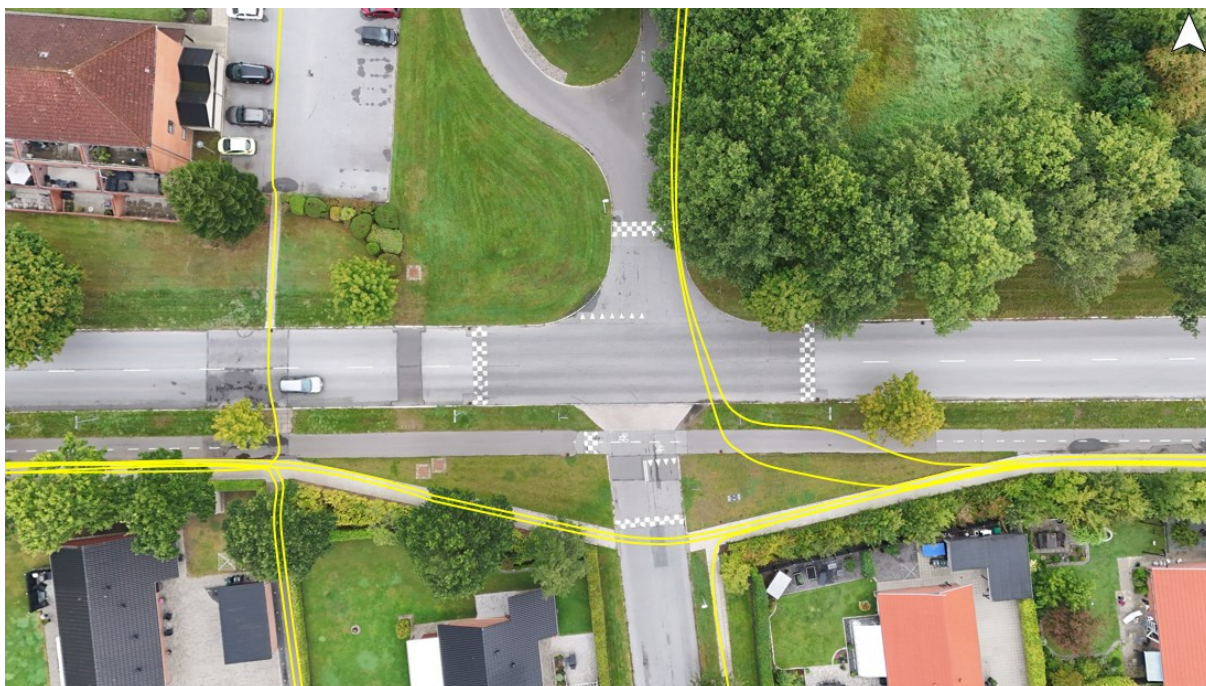
Der er registreret otte fodgængere i krydset, hvoraf det vurderes, at halvdelen har retning til/fra skolen. Fodgængernes ruter fremgår af figur 27, hvor det ses, at der er to fodgængere, der krydser diagonalt over græsarealet og den dobbeltrettede cykelsti for at komme nordpå mod skolen.

Figur 27 Overblik over fodgængernes ruter i krydset Hyldgårds Allé/Edith Rodes Vej/Grundtvigsvej.
