# Vådområde ved Ringstrup

## Teknisk forundersøgelse

EnviDan A/S  
Projektleder: Peter S. Eskildsen  
Kvalitetssikring: Jane Rosenstad  
Laugesen  
Godkendt af: Christina Søndergaard  
Revision: 1  
Dato: 14.09.2021  
Projektnr.: 1202411

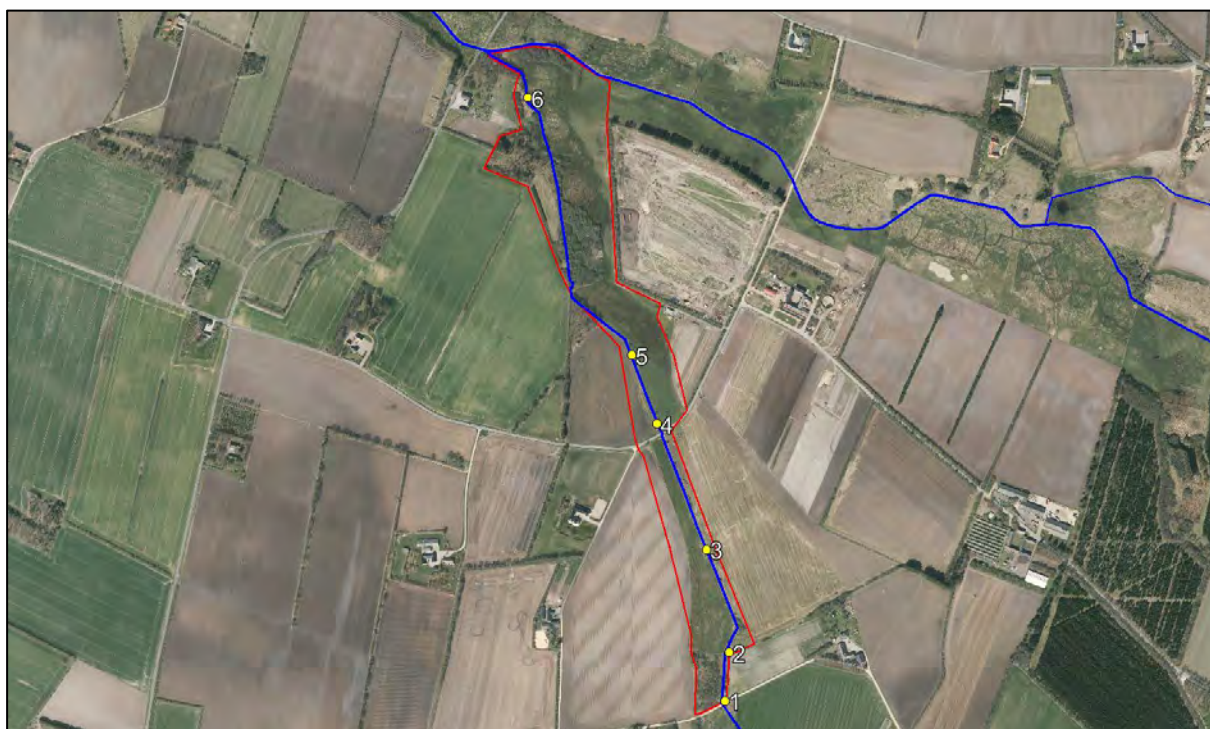
Figur 4-1. Fotopunkter med numre. Rød polygon angiver undersøgelsesområdet

Det private vandløb løber gennem undersøgelsesområdet, herefter løber det i Storå/Højris Å, hvor det løber videre til Storå-systemet for til sidst at ende i Nissum Fjord. Fotopunkter fra besigtigelsen fremgår af figur 4-1.

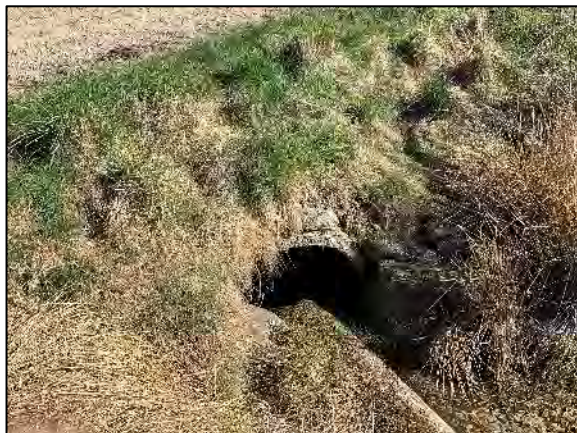
Foto 1. Set mod nord. Vandløbet starter ved et rørudløb ved vejen ved sydlige ende af området.

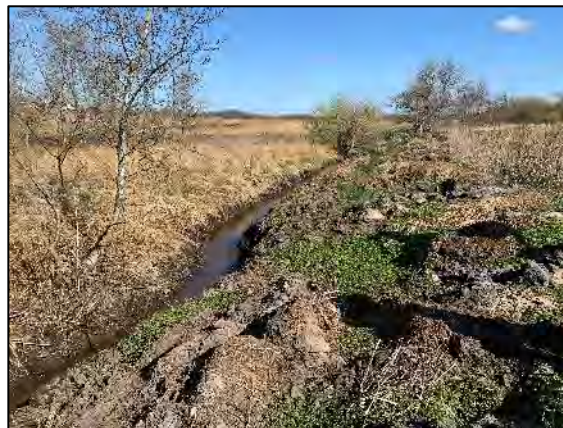
Foto 2. Set mod nord. Efter en mindre mose løber det åbne vandløb langs omdriftsarealer på østsiden og §3 eng på vestsiden. Vandløbet er nyligt oprenset.

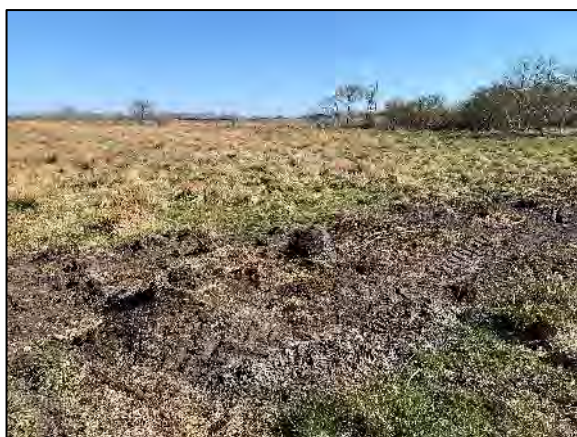
Foto 3, Set mod nord. Den §3 beskyttede eng fremstår nærringsrig med tuevegetation.

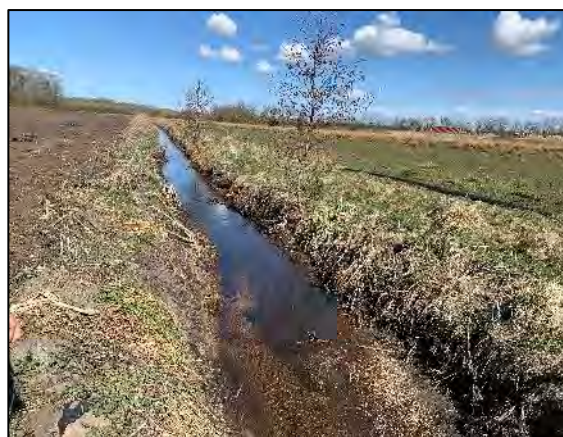
Foto 4. Set mod nord. Nedstrøms vejbroen ved Frølundvej er der omdrift på vestsiden og § 3 eng på østsiden.

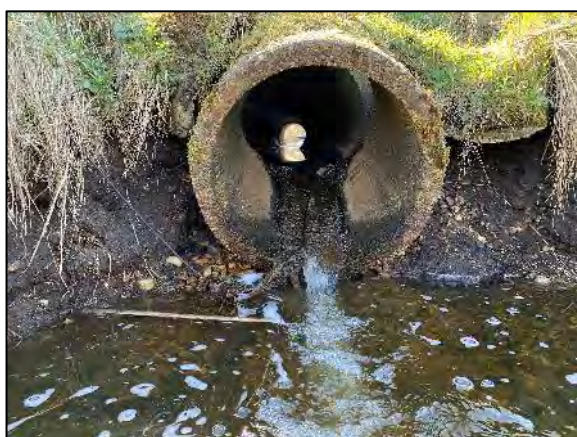
Foto 5, set mod syd. Ved rørudløb ved Frølundvej er der en faunaspærring.

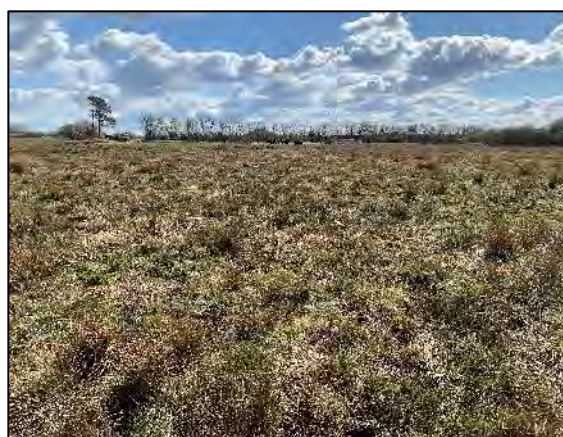
Foto 6, set mod øst. Den sydlige del består af ekstensive landbrugsarealer delvist udlagt som §3 eng og mose.

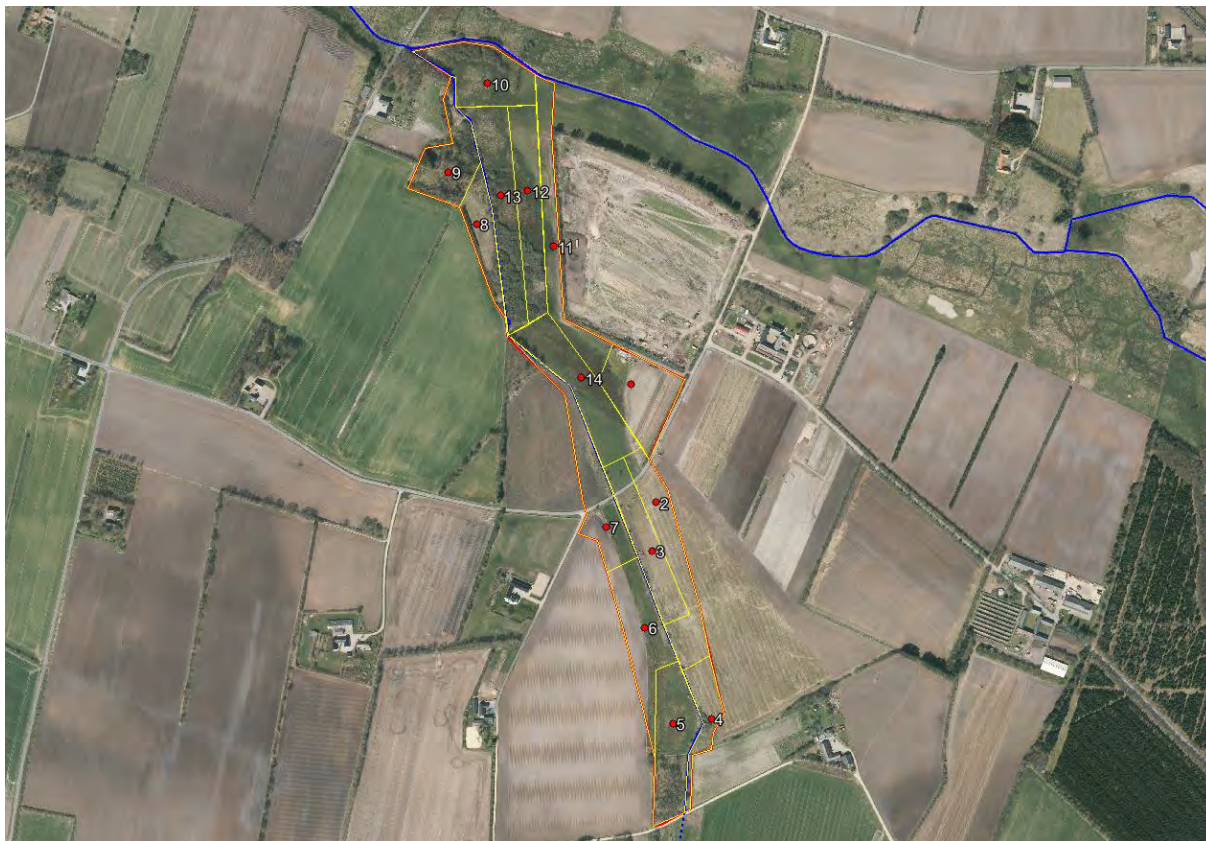
Figur 5-1. Udlægning af fosforprøvefelter. Prøvelokaliteter er markeret med røde prikker og vist med det endelige projektområde.

Projektområdet ved Ringstrup er inddelt i 14 prøvefelter efter nedenstående figur 5-1.

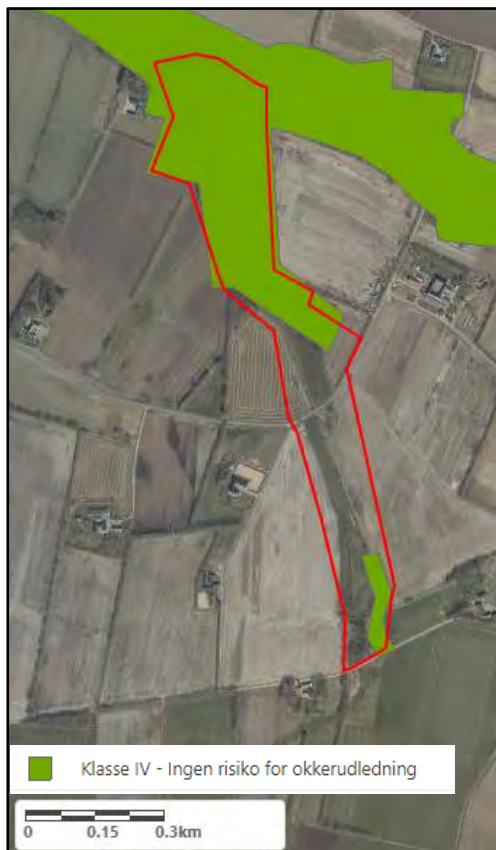
Figur 5-3. Okkerklassificering langs det private vandløb og undersøgelsesområdet ved Ringstrup (rød).

På baggrund af okkerkortlægningen på arealinfo.dk fremgår det af figur 5-3, at alle vandløbsnære arealer langs vandløbene ved hhv. Højris Å og det private vandløb ved Ringstrup er registreret som Klasse IV, der indikerer, at der i området ikke er risiko for okkerudledning.

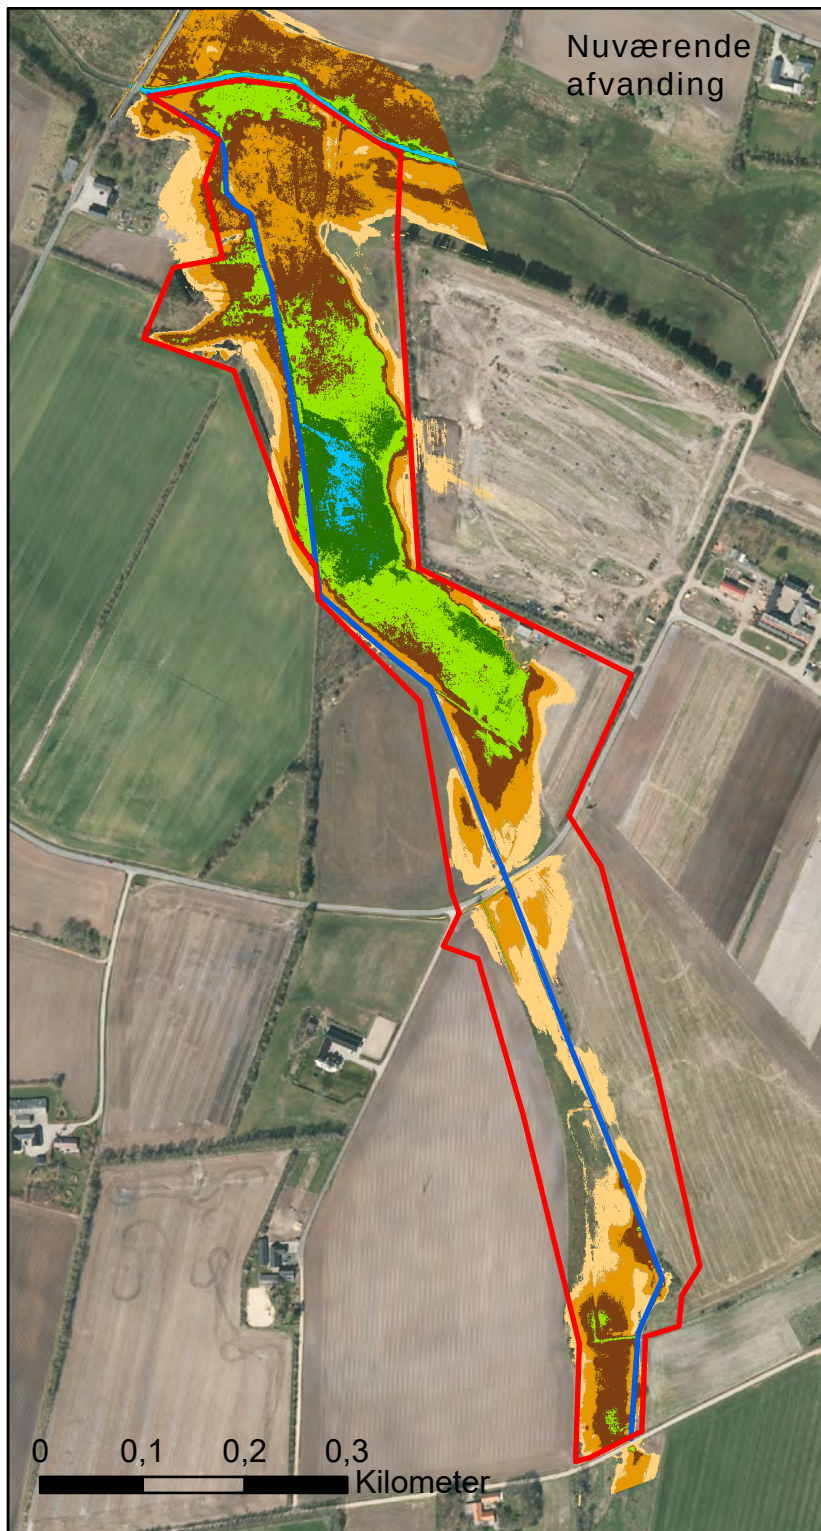
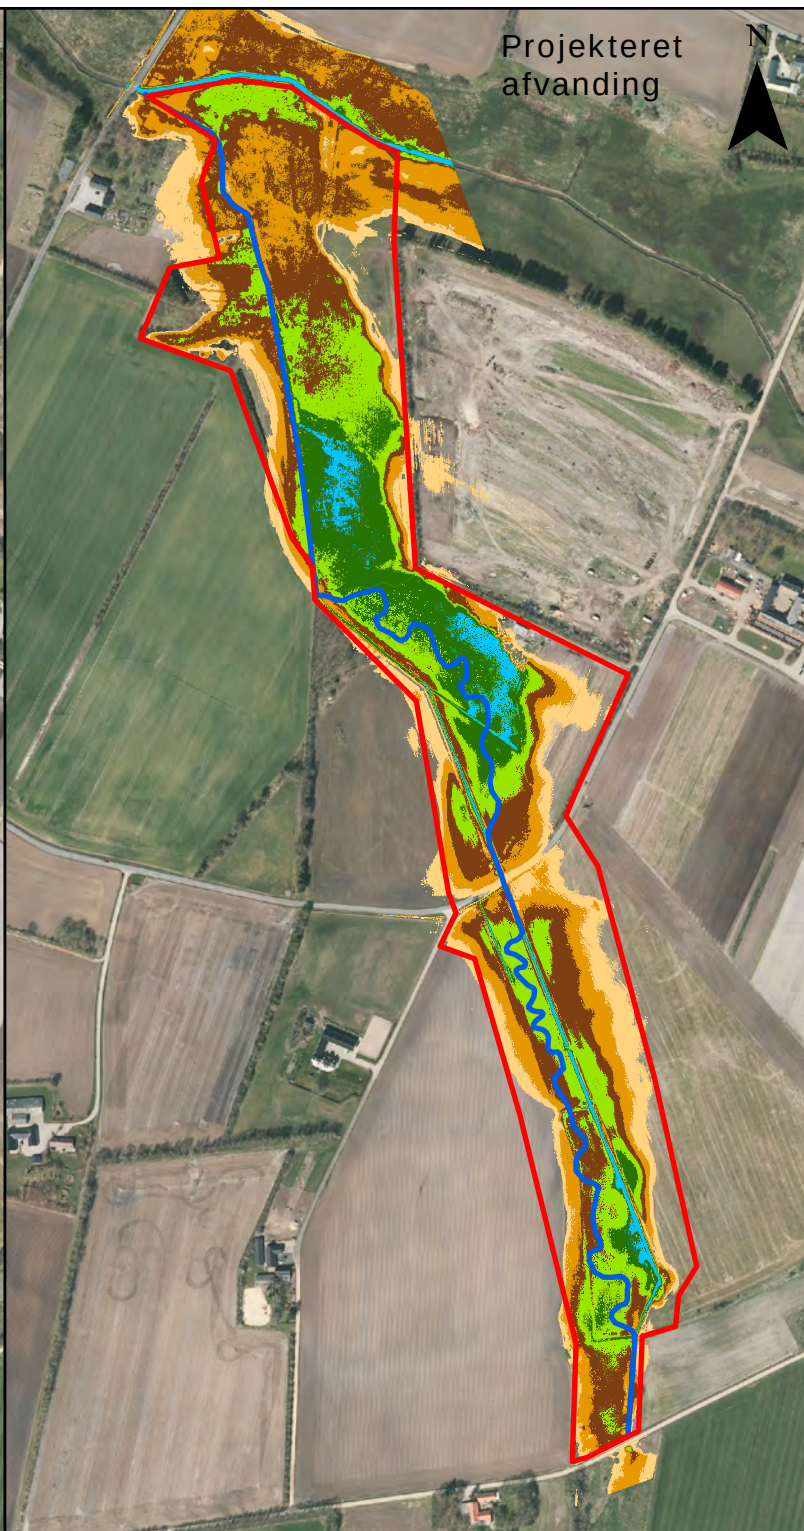
Nuværende  
afvanding

Projekteret  
afvanding

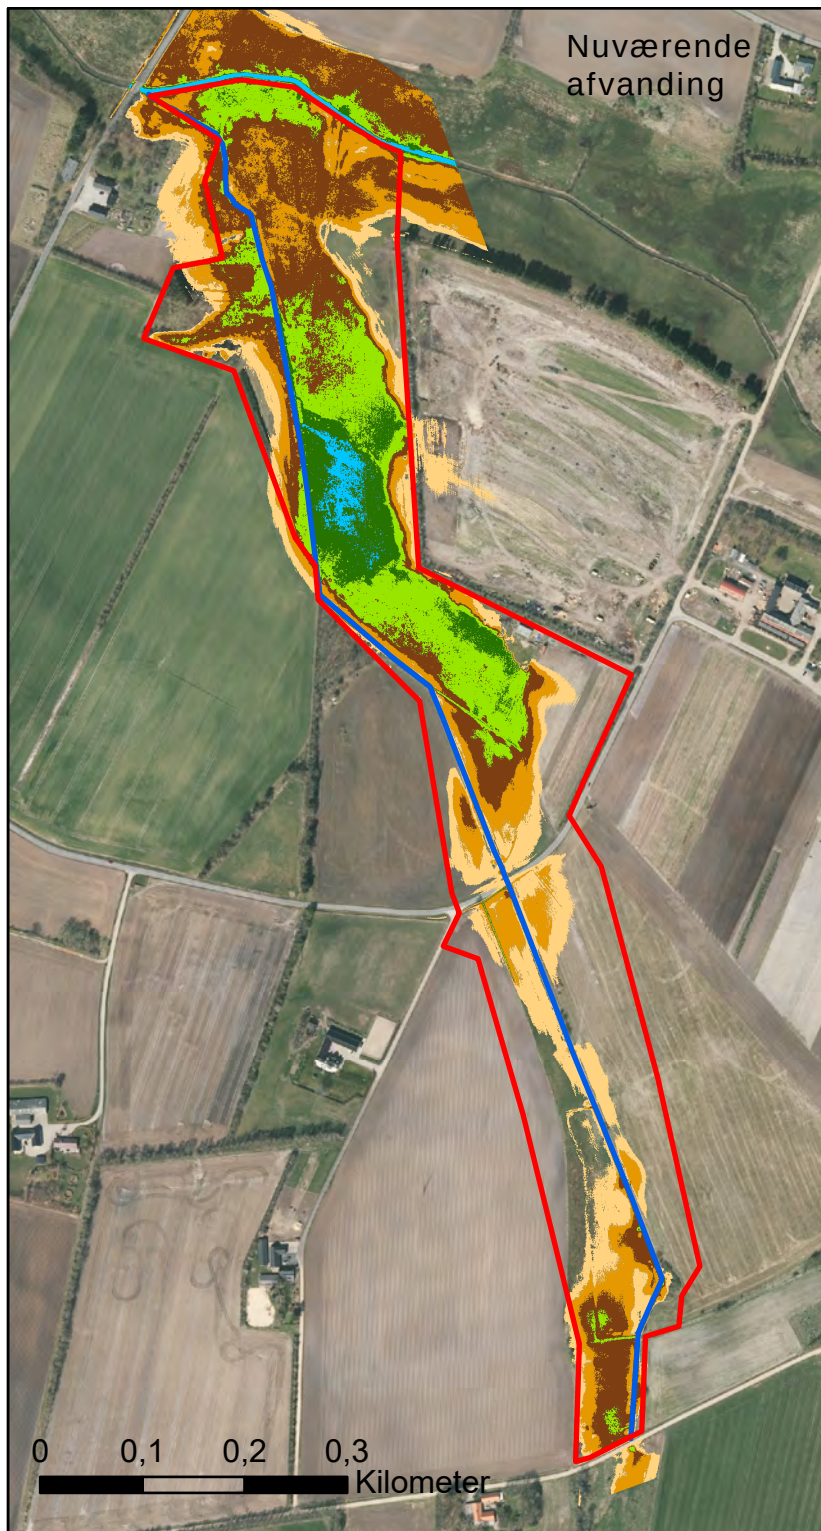
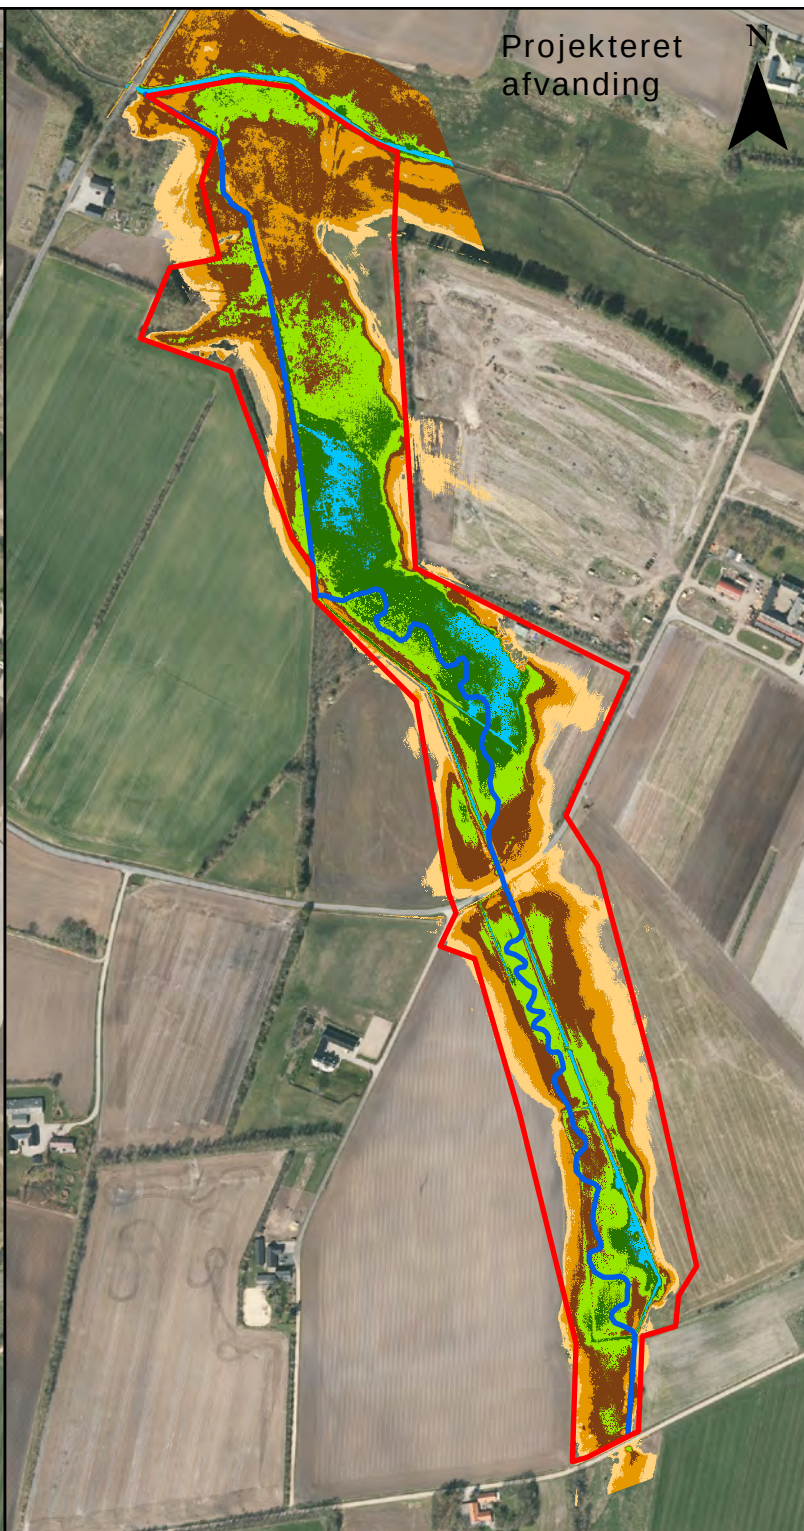
Nuværende  
afvanding

Projekteret  
afvanding

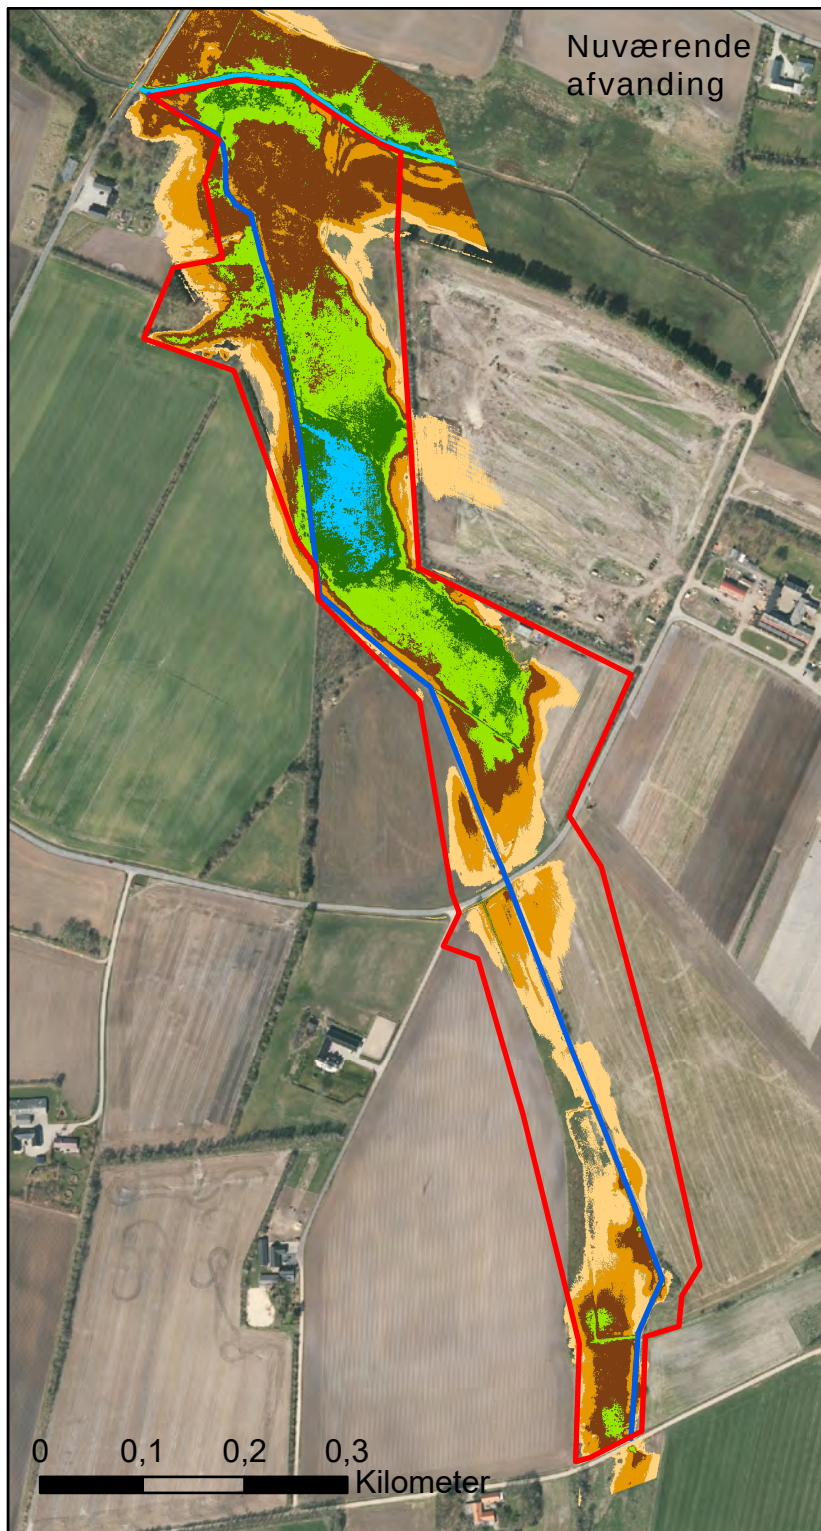
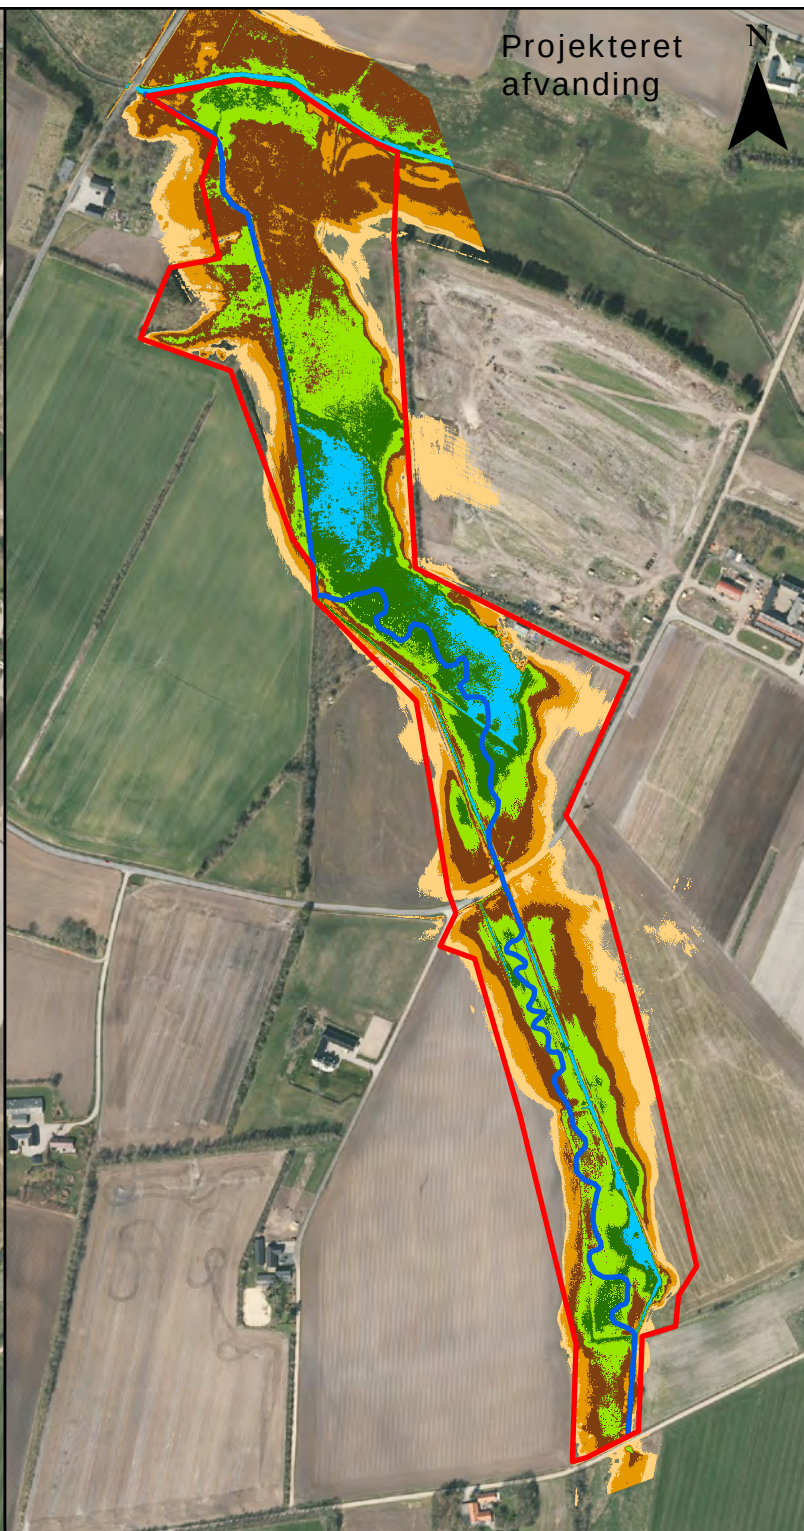
Nuværende  
afvanding

Projekteret  
afvanding
